安全事故调查报告

柳州市城中区柳州卷烟分厂“双喜”卷烟品牌专用生产线技术改造项目卷包工房填平补齐工程“6•17”高处坠落一般事故调查报告

发布日期：2023-08-18 10:30　来源：城中区应急管理局

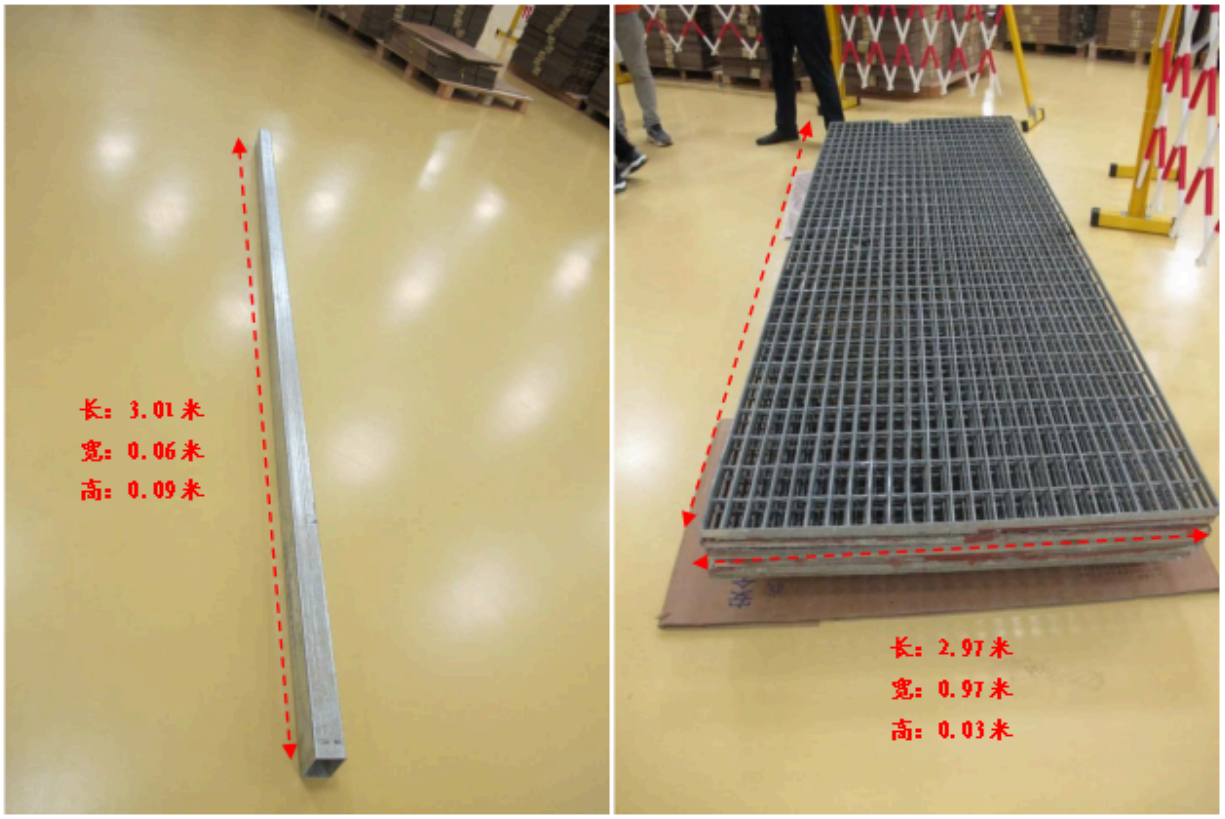
图 1　施工作业面位于卷包工房 A 区夹层

图 2　现场测量作业面离地高度约 5.2 米

图3　左图为方通，右图为钢格栅

图4　覃**与方通一同从卷包工房A区夹层坠落地面
