阳西织篢深圳市五稻香品牌管理有限公司阳西店“12•30”一般高处坠落事故调查报告

调查单位：阳西织篢深圳市五稻香品牌管理有限公司阳西店“12·30”一般高处坠落事故调查组

事故调查报告

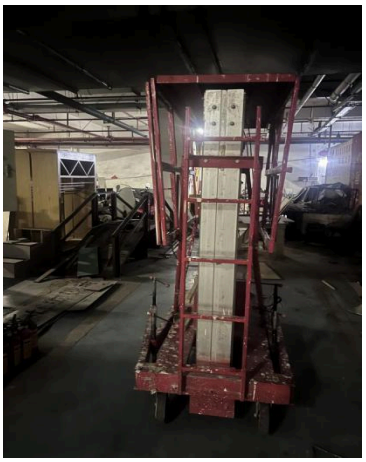
]1

发生事故的设备为铝合金升降工作平台，由深圳市五稻香品牌管理有限公司阳西店和深圳市维纳斯皇冠国际酒店管理有限公司阳西店共同所有。型号：SJYL0.2-12，导轨采用高强度航空铝型材，动升降：220V/1.5KW。出厂日期：2015年3月1日，购买于2015年3月12日，有产品合格证。外形尺寸1.9×0.9×1.98m，额定载荷200kg，整机重量约700kg，提升质量：10.2t，净升高度12m，台面尺寸1.55*0.6m，护栏高度0.95m，升降工作平台两前轮轮距为30cm，两后轮轮距为59cm，支腿长3m，底盘醒目可视区域有“支腿未撑 严禁使用”警示标志。

2024年12月30日13时许，五稻香阳西店组织员工熊*、刘**、吴*、李**四人，使用经其店长张*（该店主要负责人）批准的涉事升降工作平台（如图1），对一楼餐厅大厅南面墙壁（如图2）进行清洁作业。

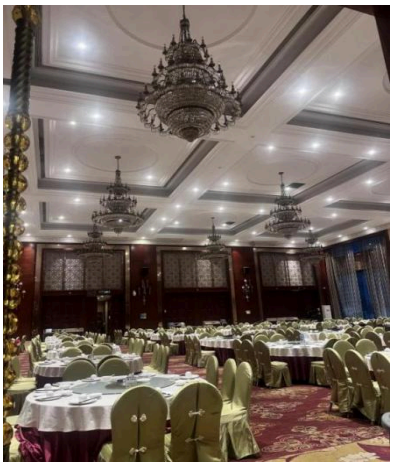
图2

事发现场位于五稻香阳西店一楼餐厅大厅南面墙壁，地面到天花顶垂直高度为7.98米，地面到洁工作面的垂直高度为5米。经现场勘验及功能性测试，涉事升降工作平台支腿展开功能正常，其他能未发现异常。事发时，现场未设置安全监护人员，升降工作平台高度升至4.35米，升降工作平台护栏但未打开侧边支腿，清洁作业人员刘**及熊*未按规定佩戴安全帽及扣好安全带，违规登上升降作平台并在升降工作平台未撑开支腿的情况下随升降工作平台失去平衡一同向北侧翻。升降工作平台刘**和熊*一同坠翻在垂直距离于餐厅大厅南面墙壁约5.9米处。刘**头部首先着地致重伤，熊*腰首先着地致腰椎骨损伤。

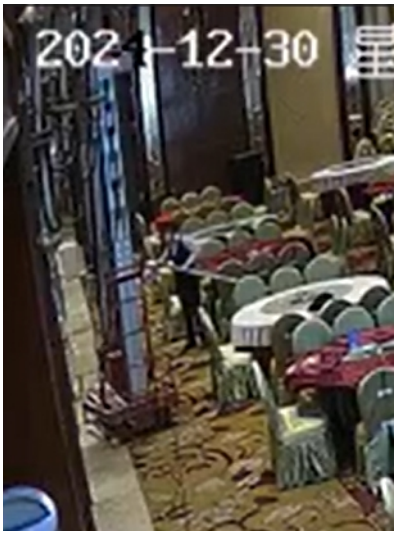
]3

清洁作业过程中，李**主控升降工作平台的升降操作，吴*在地面辅助清洁作业，现场未设置安全监护人员，在未经安全操作规程培训、未佩戴安全帽、未系挂安全带、升降工作平台未展开支腿的情况下，熊*和刘**违规登上升降工作平台（如图3）进行墙面清洁作业。

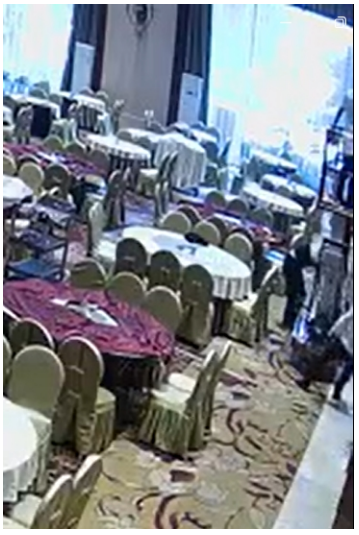
图4

14时50分38秒，载着熊*和刘**的升降工作平台降至距地面约2米高度时，李**与吴*违规推拉升降工作平台向西移动约0.3米（如图4）。14时51分18秒，升降工作平台开始上升，14时51分47秒，升降工作平台上升至距地面4.35米高度。14时51分56秒，因升降工作平台未展开支腿，在进行清洁作业晃动明显，底部四轮受压面积小，导致重心失稳，引发升降工作平台整体向北侧倾翻（如图5），熊*、刘**随升降工作平台一同侧翻坠落，坠翻在垂直距离于餐厅大厅南面墙壁约5.9米处（如图6）。刘**头部首先着地致重伤，熊*腰部首先着地致腰椎骨损伤。
