海晏县青海恒兴水利水电建设工程有限公司“11.24”一般车辆伤害生产安全责任事故调查报告

海晏县青海恒兴水利水电建设工程有限公司“11.24”

一般车辆伤害生产安全责任事故调查报告

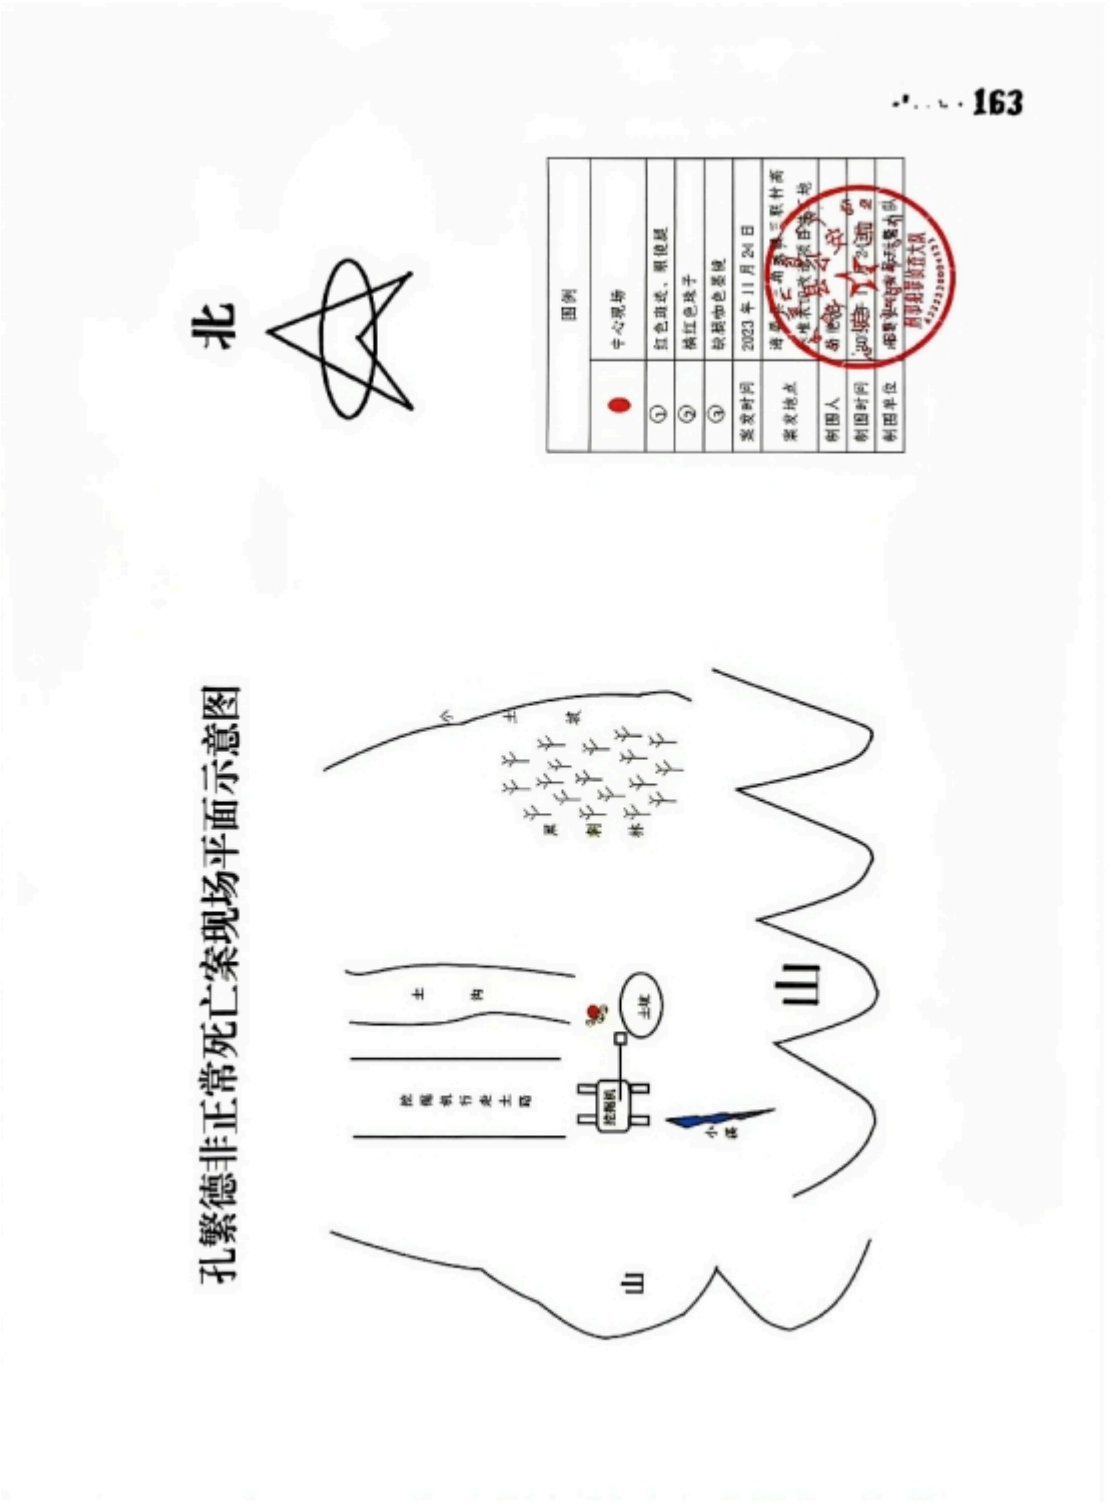
根据海晏县公安局现场勘验记录，该事故现场位于海晏县三角城镇三联村高标准农田改造项目施工地，现场东临开阔地沙棘树林、南临将军山、西临山坡、北临一片开阔地草地；中心现场位于海晏县三角城镇三联村高标准农田改造项目施工地靠东西山处靠南侧的施工点。

事故现场如下图：
