乌苏市河南基安建设集团有限公司“5·25”一般触电事故调查报告

乌苏市人民政府事故调查组

2026年6月1日

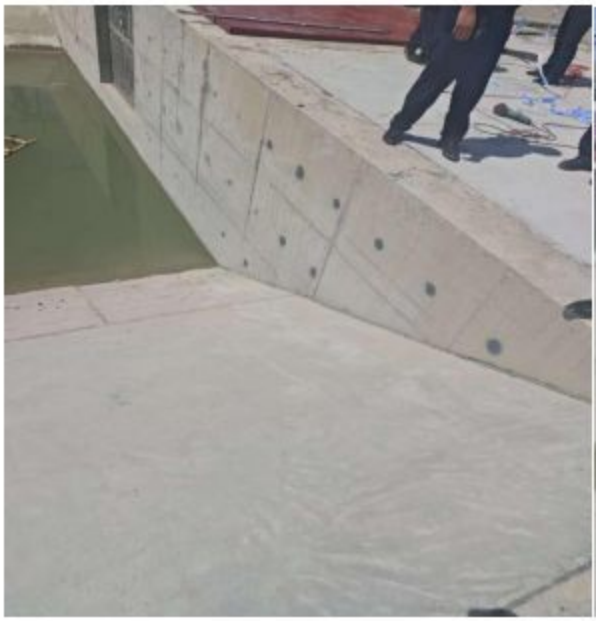
6 号沉砂池平面呈倒梯形状，池底最深有 64CM 高的蓄水，墙面露出 60 个 2—3cm 的钢筋头，需切割钢筋头距离池底约 1m—2.5m 不等。现场从水泵房插座上引出插线板，放在水池台面，角磨机电源插在插线板上。

死者张**在沉砂池斜坡处违规进行钢筋头切割作业，未佩戴劳动防护用品及安全带，冒险作业，触电身亡后，掉入沉砂池。
