# 东光县同利肉类食品有限公司“7·29”火灾事故调查报告

2025年7月29日10时27分许，东光县东光镇白马刘村东光县同利肉类食品有限公司一车间发生火灾事故，造成4人受伤，其中2人重伤2人轻伤，直接经济损失约221万元。

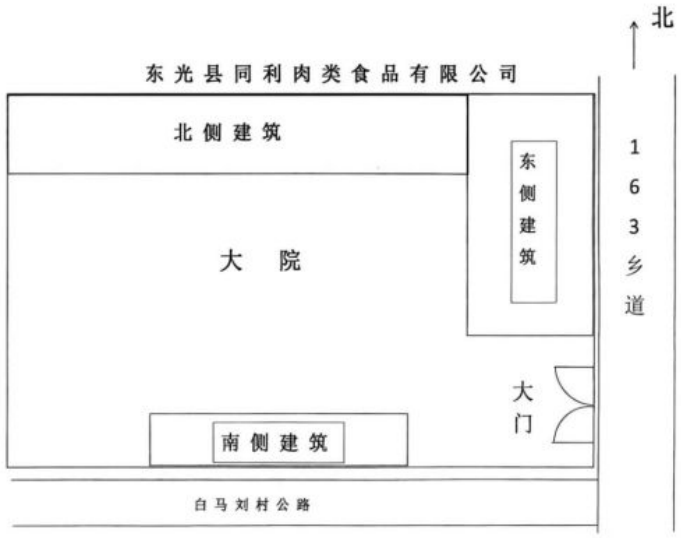
图1 同利公司厂区平面图

同利公司位于东光县东光镇白马刘村北侧，坐北朝南，占地面积约5300平方米。北侧为东光县利源工业网厂，东侧为曲于路（163乡道），南侧为白马刘村村路，西侧为河北日出化工有限公司。厂区共有3栋建筑，分别为南侧、北侧、东侧建筑（图1）。事故发生在北侧建筑，该建筑为地上4层，起火场所位于建筑2楼库房，为钢混结构，东西长18米，南北长24米，内部有6个方形立柱（图2）。

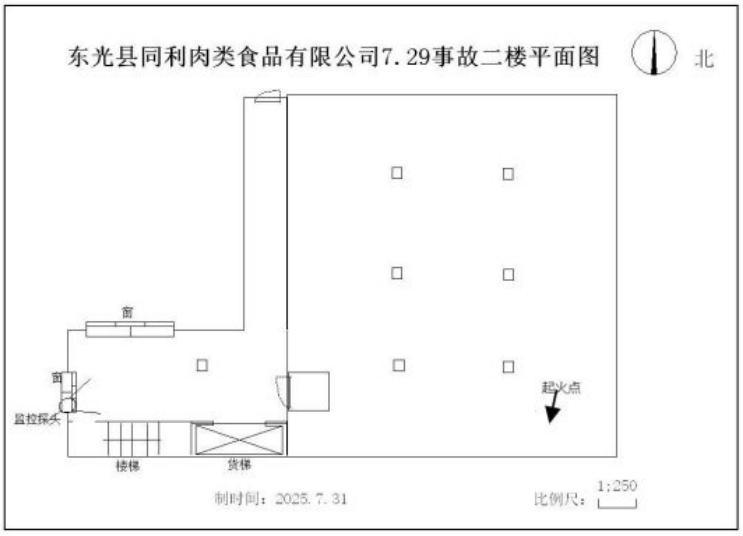
图2 起火点同利公司二楼库房平面图

起火部位为北侧建筑2楼库房东南立柱南侧约2米处。主要依据：

3.根据现场勘验：同利公司北侧建筑2楼库房整体过火，库顶及立柱部分喷涂材料烧失。2楼电梯前室未过火，烟熏痕迹严重。库房内东南立柱东南方向约1米处地面发现气割枪1把。丙烷瓶位于东南立柱西侧，立于地面，2个氧气瓶倒放于西侧地面位置。库房南墙偏东处墙体烧损程度下部重于上部，东南角向西3米处墙面底部喷涂材料烧失，墙面裸露。库房东南侧库顶喷涂材料烧失，墙顶裸露，呈现水泥灰色。
