齐齐哈尔市通用技术齐齐哈尔二机床有限责任公司“2·4”一般车辆伤害事故调查报告

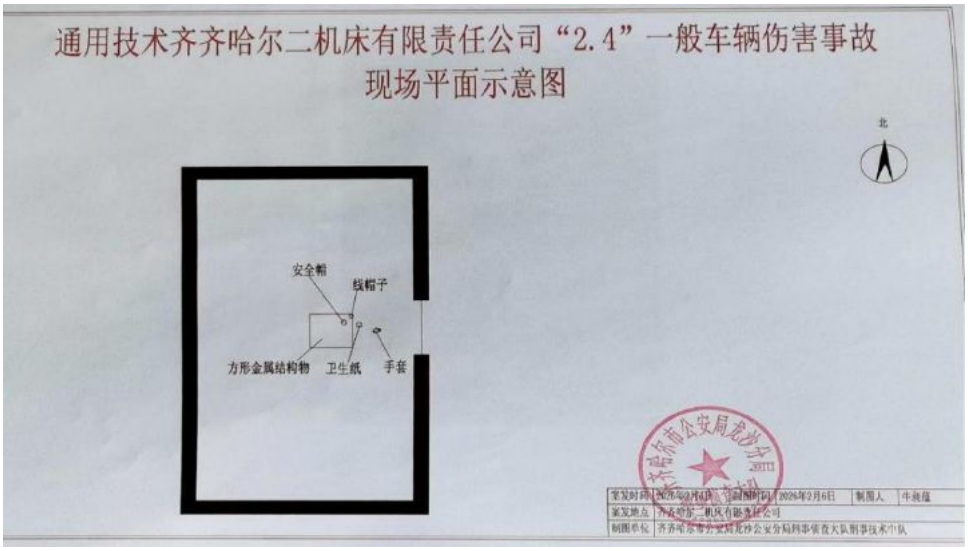
车头

该厂房东北方向停放有一辆红色重型普通货车，型号为大通 SH1280。货车长 1200 厘米，宽 240 厘米，车尾高 135 厘米，车尾金属板厚度 10 厘米。

3.齐二机床公司要进一步研究落实声光报警、倒车影像、倒车雷达等提供盲区安全辅助功能的技术手段和措施，停用不具备相应功能的车辆，坚决杜绝同类事故重复发生。
