湖南湘江新区洋湖街道洋湖国家湿地公园二期玻璃水滑道项目“9
查报告

文章来源：湘江新区应急管理局 发布时间：2026-04-16 打印 字体大小：大 中 小

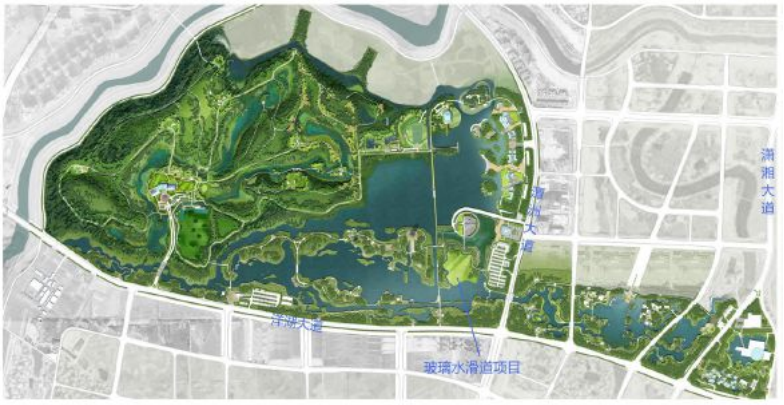
（图一：事故位置图）

事故发生在洋湖街道洋湖湿地公园内玻璃水滑道在建项目工地（见图一）。
