浏阳经开区湖南某某智能科技股份有限公司长沙分公司“4·11”一般物体打击事故调查报告

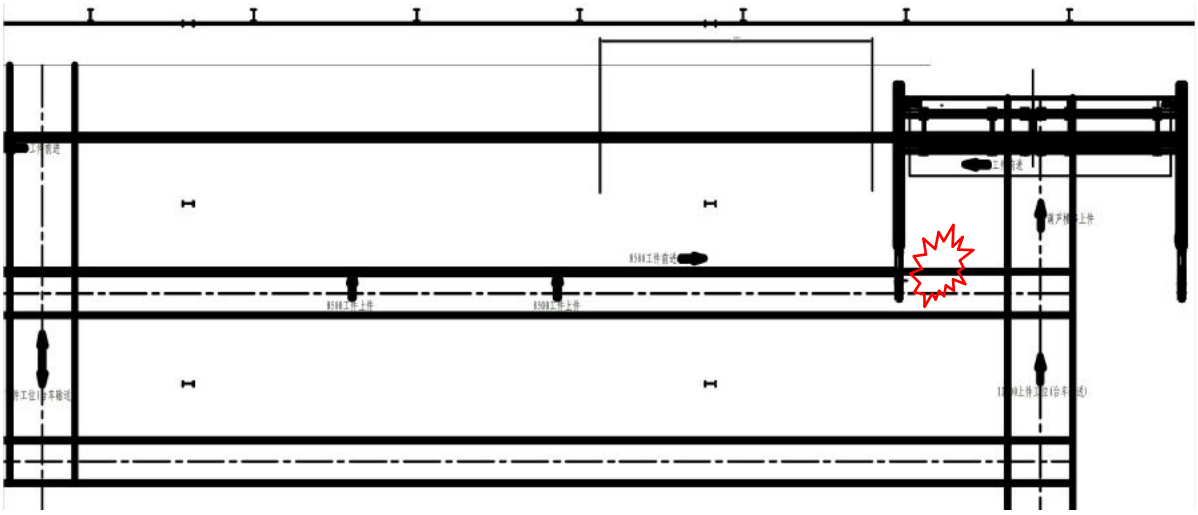
图 1　抛丸工艺流程图

抛丸工艺流程：上料区通过人工手动+台车装上工件后，由横移行车正行至抛打区域，关闭对应密封室大门，开启抛丸器及供丸阀，抛丸器抛射磨料开始对工件进行抛射清理。工件抛丸完毕打开密封室大门，将工件正行到补喷区，由工人手持喷枪进行补喷，补喷完毕后将工件运行至卸料区，无补喷区直接进入下件区由人工将工件卸下，清理结束，完成后自动出料并循环下一批工件。

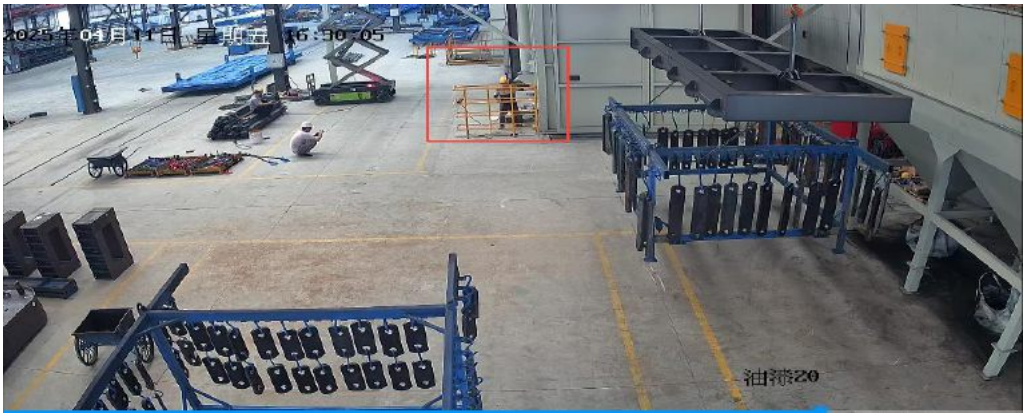
图 2（16 时 38 分，余*得按动大门旁的第一个控制盒按钮，使行车上的吊架纵移）

图 3、4（16 时 40 分，用于滑触线调试及滑触线支架加焊的升降车位于抛丸悬挂输送线（外线）区域，因吊架影响升降车上升，韩*磊按动抛丸悬挂输送线手动控制按钮，移动吊架，随后爬上升降车，随后升降车缓慢上升）

图 5（16 时 41 分 12 秒，事故伤者山东某某公司调试工程师王*涵从抛丸线出口大门栏杆走向抛丸线上件区）

图 6[16 时 41 分 39 秒，上件区前两个吊架突然开始向前处（上件区行车方向）移动（视频显示吊架吊耳移动位置）]

图 7（16 时 41 分 40 秒，王*涵、余*得、王*宏、王塞站在抛丸悬挂输送线（外线）吊架影响区域内，谈论吊架挂件等问题）

图 8（16 时 41 分 44 秒，抛丸悬挂输送线上的电动葫芦行至轨道端部坠落，导致电动葫芦悬挂的吊架坠落，砸压到站在吊架影响区域内的王*涵、余*得）

图 9（16 时 41 分 54 秒，升降车上韩*磊喊关电源；王塞回应并去按第 1 个控制盒的急停开关；第二个吊架因断电停止移动）

试及滑触线支架加焊过程中，发现抛丸悬挂输送线吊架影响升降车上升，因信息传递不及时、沟通协调不畅，在未经山东某某公司调试工程师等负责人同意的情况下，手动启动抛丸输送外线按钮，使抛丸输送外线的电动葫芦未停在感应器区域内，因等待区感应器信号被复位，设备一直处于自动工作状态，当抛丸设备再次启动时，抛丸悬挂输送线与平移行车连接处的轨道末端处未设置可靠的机械限位安全装置，无法有效、可靠的阻止电动葫芦掉落，导致电动葫芦悬挂的吊架掉落砸压到站在吊架影响区域的余*得、王*涵。

某某智能长沙分公司抛丸车间的抛丸悬挂输送线与平移行车连接处的轨道末端处未设置可靠的防止电动葫芦掉落的限位安全装置，发生悬挂输送机上的电动葫芦行至轨道末端时掉落，导致悬挂的吊架掉落砸压到违规站在吊架下方的人员。

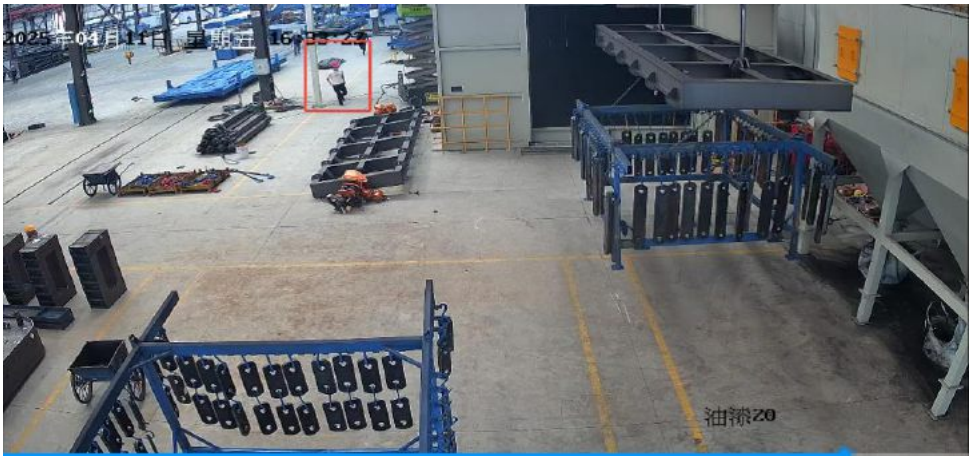
图 12 （16 时 46 分 45 秒，某某智能长沙分公司游*到达事故现场）

图 13（16 时 49 分 05 秒，某某智能长沙分公司主要负责人李*平到达事故现场）

图 14（17 时 05 分 20 秒，医务人员赶到现场，余*得经医务人员现场抢救无效被宣布死亡）

图 15（17 时 14 分 36 秒，第一辆 120 救护车送伤者王*涵去医院救治）。
