潍坊盛恒环保科技有限公司
“9·17”一般起重伤害事故调查报告

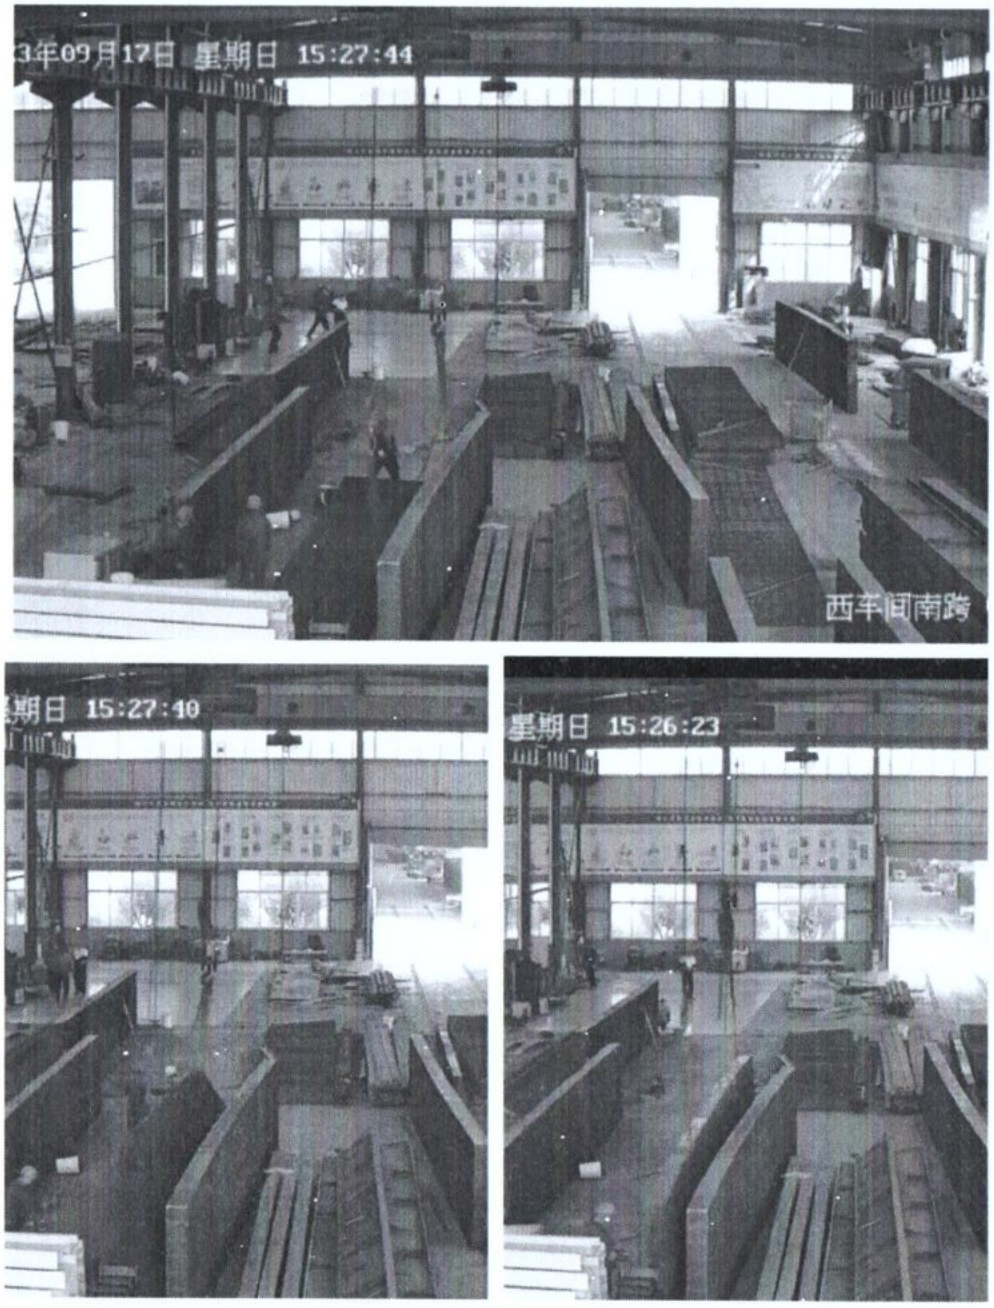
事故现场图片

2023年9月17日下午15时27分，赵炳合离开工作岗位，到车间西侧（涉事行车底部）和工友（李明军）聊天，15时27分41秒，电焊工赵风好开着行车吊着栅格往地面放，栅格刚落地，在没有任何防护措施的前提下，赵风好摘下行车吊钩，吊钩掉到栅格后面，赵风好没注意观察周围的情况，直接往上升吊钩，吊钩在上升过程中挂到后面栅格，把栅格勾倒，砸中正在聊天的赵炳合身体右侧。现场没有监护人员。

员工赵炳合安全意识淡薄，上班期间随意串岗，未辨识身边存在的安全隐患，不慎被倒地的栅格砸中，导致受伤，是事故发生的直接原因。

3.安全管理混乱。生产现场安全管理混乱，潍坊盛恒环保科技有限公司虽然与安丘通维机械环保有限公司签订安全管理协议，但通维公司仅为盛恒环保的一个制作单元，在行车吊运过程中二者均未安排现场安全监护人员，对员工不遵守安全管理规定的行为，未能及时发现和制止，致使在吊装作业过程中，发生栅格倒塌，砸中人员，致重伤。
