广西正笙建设工程有限公司罗城县东门镇朝阳路城区老旧供水管网降漏失率改造项目“1·8”一般坍塌事故调查报告

2026-04-29 16:30 来源：罗城仫佬族自治县应急管理局

广西正笙建设工程有限公司罗城县东门镇朝阳路城区老旧供水管网降漏失率改造项目“1·8”一般坍塌事故调查组

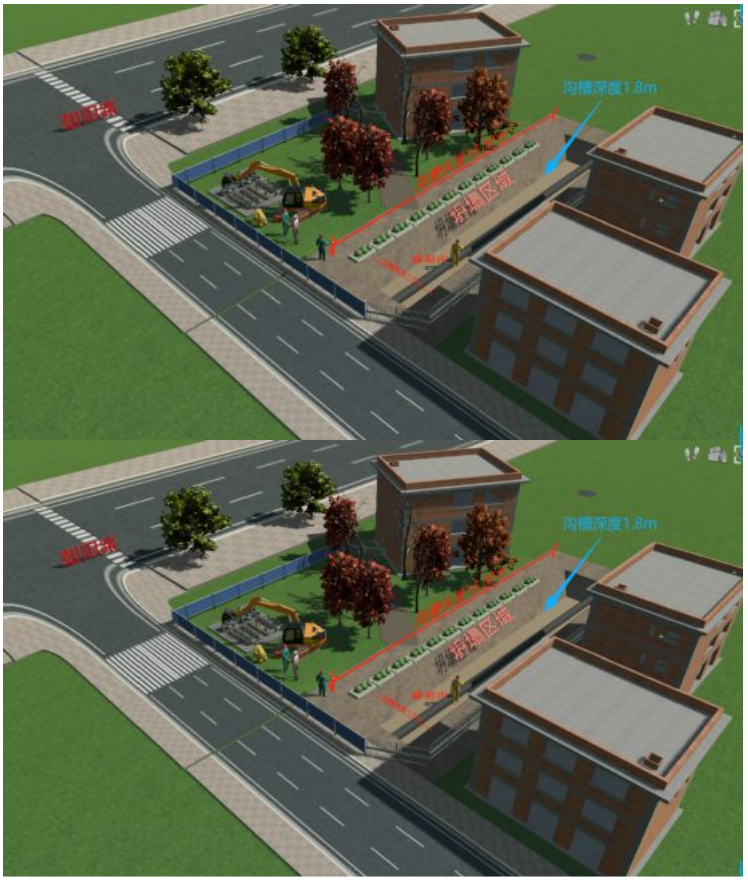
事故地点位于罗城仫佬族自治县老水厂新旧管网碰接点（DN600）市政给水管道开挖的沟槽内，沟槽东西走向，沟槽长15米，宽1.42-2.07米，深1.8-2.06米，沟槽北面坍塌，坍塌长度7.6米，宽度0.2米，坍塌土方约2.96立方米。事故发生时，蒙彩内整个身体被坍塌泥土全部掩埋，经救援人员全力开挖将其救出地面。当时，无灾害天气和其他突发事件发生。如下图：

事故直接原因是施工作业段地质不稳定，沟槽开挖时，施工和劳务单位未根据周边环境及地质情况采取放坡开挖或设置支护措施，现场沟槽开挖深度超过设计文件和施工方案允许垂直开挖的深度，施工方法不当，进行掏挖、超挖。现场施工班组劳务负责人及作业人员安全意识淡薄，冒险进入未设支护措施的沟槽内作业，因沟槽土体稳定性遭到破坏，加上挖机等机械在之前的施工作业过程的振动影响，造成沟槽边坡土体坍塌，致使沟槽内的作业人员被掩埋致死。

1. 要严格落实技术与管理措施，严格落实施工方案，严禁违规作业。开挖沟槽要根据设计文件、施工方案以及周边环境进行放坡或支护，严禁掏挖、超挖。
