南山蛇口“5·9”一般物体打击
事故调查报告

南山蛇口“5·9”一般物体打击事故调查报告

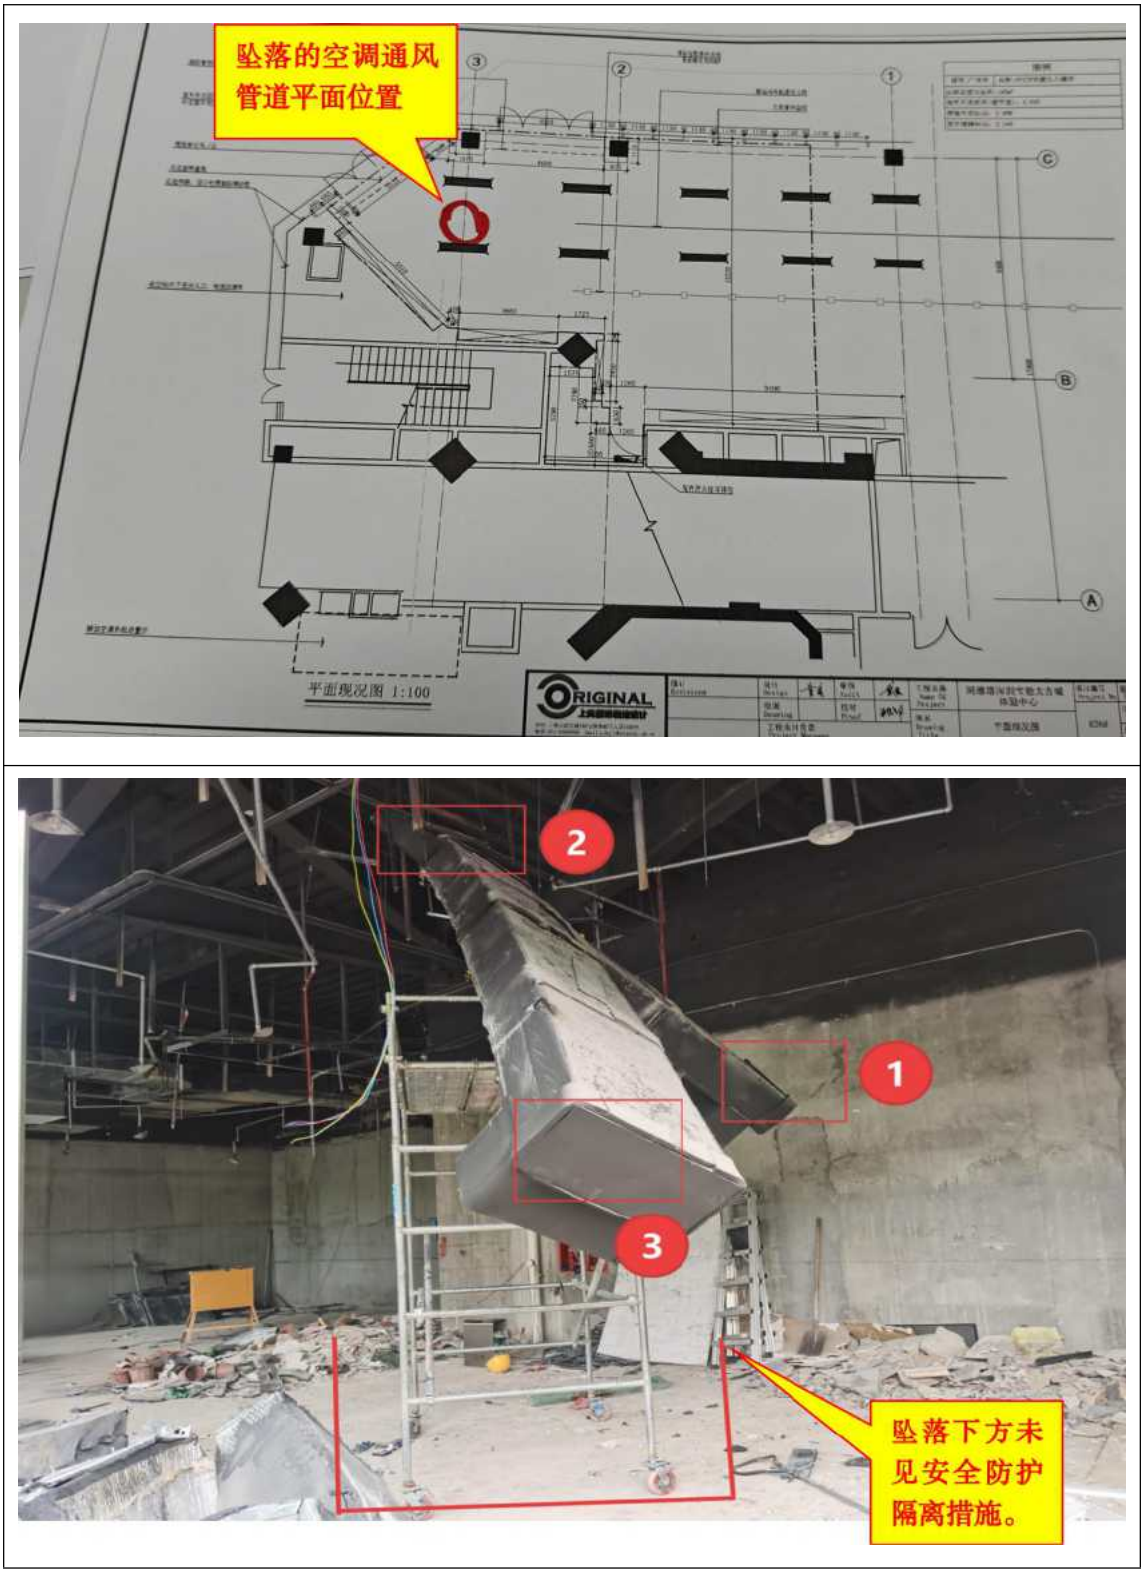
5 月 9 日 17 时许，郑某强站在移动门式脚手架作业平台上，负责拆除楼板天花上最后一段空调通风管道，张某在地面负责推行、固定移动门式脚手架，班组长张某易在现场进行施工管理。

拆除过程中，空调通风管道一端突然下坠倾翻，砸中张某头部及脚手架上方横杆后停止下坠。受空调通风管道猛烈撞击后，张某脸朝下趴在地上。

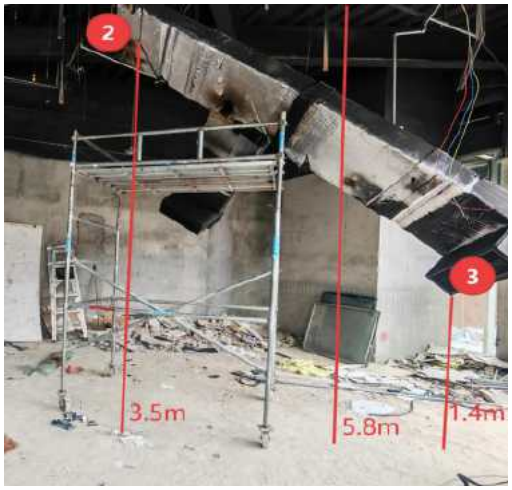
涉事空调通风管道位置

坠落的空调通风管道位于SL101号商铺中央靠近出入口大门处。空调通风管道整体呈倾斜姿态：②端悬吊于楼板天花吊架上，③端搭靠在脚手架上方横杆上，①端悬空。空调通风管道正下方脚手架周边区域未见安全隔离栏杆，无警戒线、警示标识或其他临时警戒隔离防护措施。

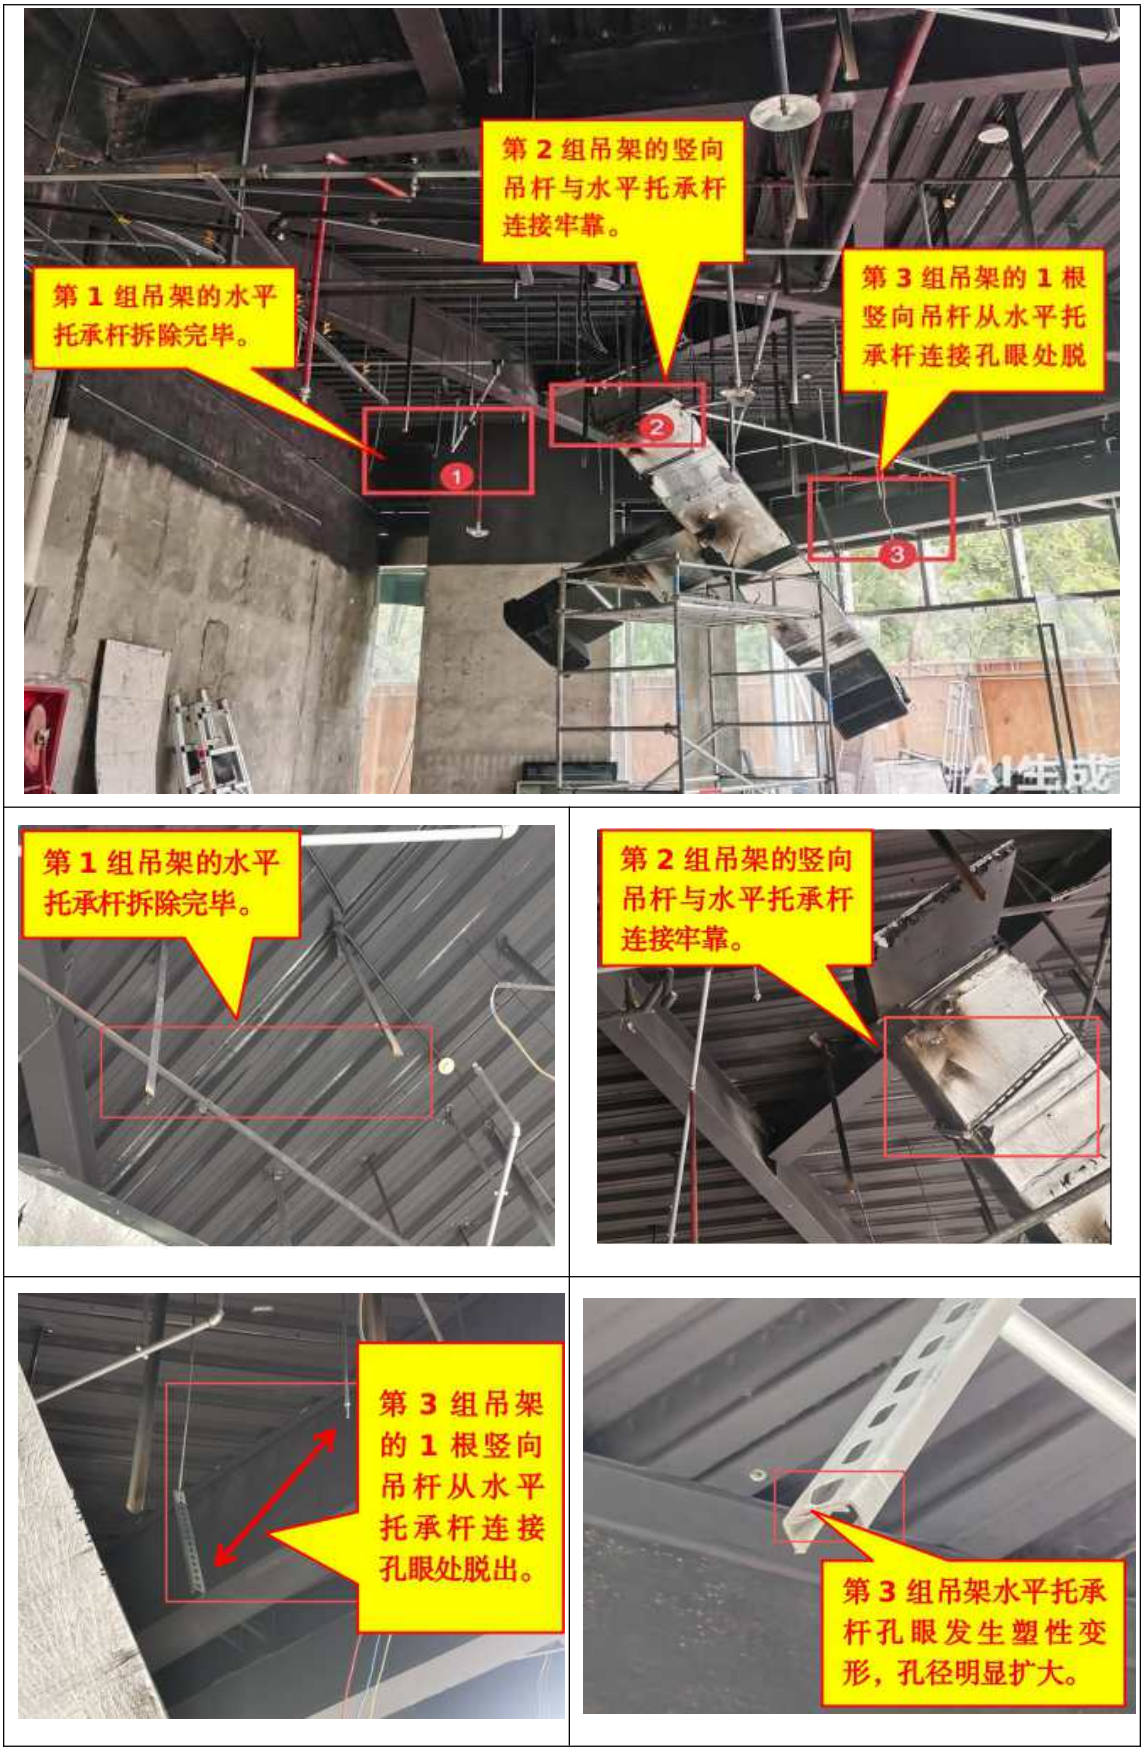
涉事空调通风管道尺寸

空调通风管道外观呈T字形，其截面为矩形，主体由金属薄板加工成型，外层包覆保温棉材料。经测量，空调通风

管道截面尺寸为 0.75m×0.30m，管道长 5.2 米，T 形凸处长 1.7m；楼板底至地面高度为 5.8m；管道悬吊于天花吊架一端距地面高度为 3.5m，另一侧下坠端距地面高度为 1.4m。现场未见空调通风管道临时辅助稳定措施。
