洛阳路隧道“8.5”一般道路交通生产安全事故调查报告

南昌市西湖区人民政府事故调查组

2025年9月

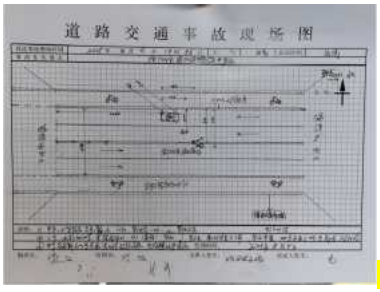
图1.事故现场图

1.事故现场情况：事故现场位于南昌市西湖区洛阳路隧道机动车隧道中段，洛阳路隧道为东西走向，双向四股机动车道，沥青路面，事发路段道路平直，分机动车隧道及非机动车隧道，隧道中段无中心隔离设施，有中心双黄实线，事发时为夜间，有路灯，视线良好，隧道内有交通标线，隧道东西入口均有交通标志、隧道中机动车道路全宽13.40米，机非车道有墙体隔离，道路设计通行能力满足交通量需求，日常养护良好。隧道限速40km/h，无道路交通安全隐患。

2.事故车辆勘查情况：现场以隧道北侧隔离墙体为基准线，西侧隧道口墙沿侧墙体基准点，建立直角坐标系。（见图1：事故现场图）小车事故发生后头西尾东，右前轮到基准点45.40米；小车右前、后轮距基准线距离分别为：0.9米、1.40米；悬挂南昌A**397号两轮电动摩托车前轮到基准点52.30米，前、后轮距基准线距离分别为：6.20米、7.20米，该小车车头左后侧与悬挂南昌A**397号两轮电动摩托车及驾驶员发生碰撞接触。
