晋江陈埭“3·16”火灾事故调查报告

晋江市政府事故调查组

2026 年 5 月 14 日

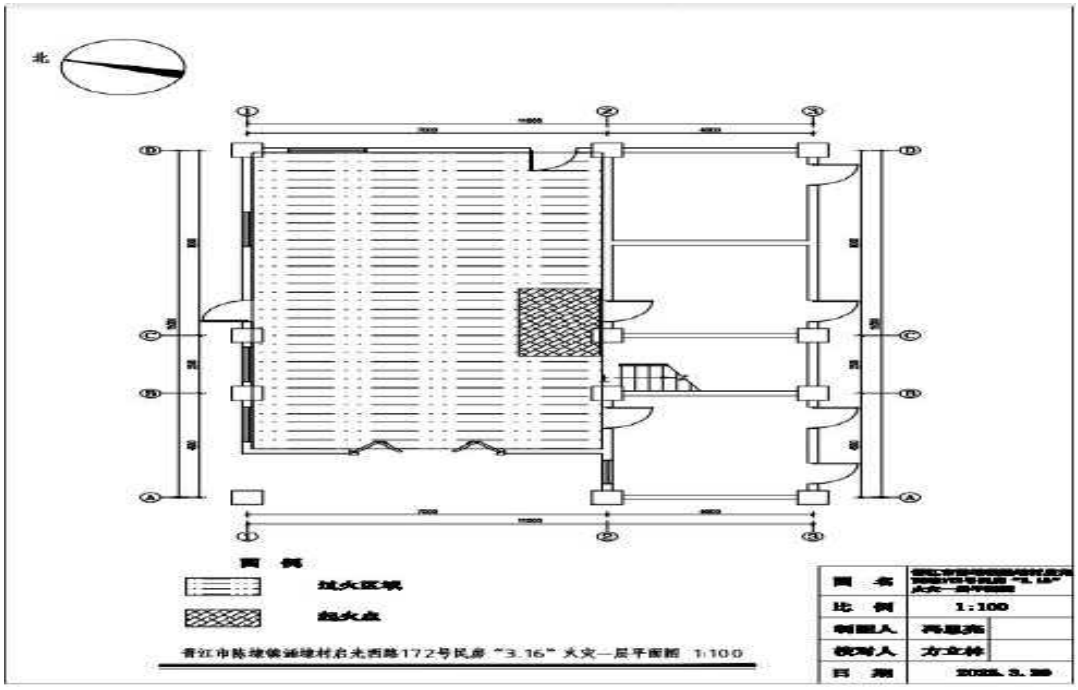
图 2：起火建筑一层平面图

事人、目击证人等 5 人进行了询问，组织人员对现场进行指认；调取起火建筑周边监控，现场提取相关物证进行送检。根据福建省分析测试中心科证司法鉴定所司法鉴定意见书（编号：闽测科鉴字〔2026〕第 058 号）显示，送检的物证 1 至物证 6 样袋中残线上熔痕及散落熔珠均为电热熔痕，物证 7 样袋的熔珠为火烧熔痕。经事故调查组综合分析，认定起火时间为 2026 年 3 月 16 日 16 时 30 分左右，起火部位为晋江市陈埭镇涵埭村启光西路 172 号民房一楼大厅，起火点为该大厅 2 轴交 C 轴柱北边以北约 0cm 至 120cm 交 C 轴以东约 0cm 至 120cm 区域，起火原因为起火点区域对应的墙面电气线路故障引燃周边及地面可燃物引发火灾。

（一）家庭火灾防控意识薄弱。涉事家庭一楼电气线路敷设年限较久，线路老化、绝缘破损等隐患未能及时发现并处置，电气设施长期处于不安全运行状态，一楼大厅堆放较多塑料瓶、纸皮等可燃物，火灾荷载大，反映家庭对电气火灾风险的防控意

（二）开展电气线路安全专项整治。聚焦老旧民房电气线路老化、管护缺失等问题，组织开展排查，建立隐患台账并限期整改。引导居民规范用电、主动更换老旧线路，严禁在电气设备周边堆放可燃物，从源头消除电气火灾隐患。
