金湾三灶珠海富迪塑胶模具制品有限公司“10·5”一般高处坠落事故

调查报告

金湾区政府事故调查组

2025 年 11 月 29 日

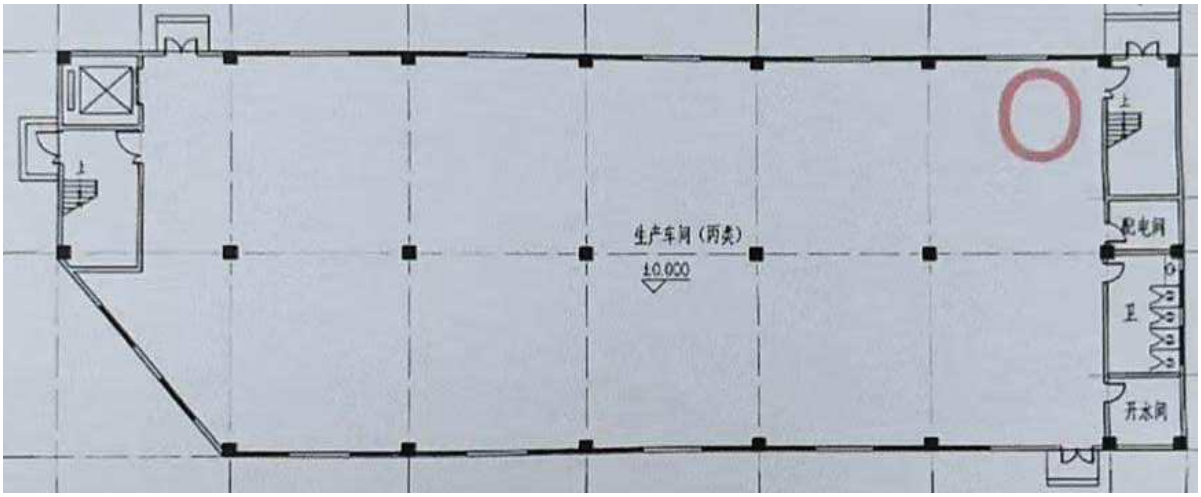
图 1 事故地点平面示意图

下：该车间长 53 米，宽 19 米，单层建筑面积为 971.58 平方米。当事人坠落地点位于该车间西南角（如图 1 所示），坠落地方上方为桥式起重机主梁（高 5 米，单根主梁宽约 0.15 米），两根主梁间搭放着一块木板，损坏灯具旁消防喷淋管道上连接着一条尼龙绳垂落至地面上方约 0.5 米处，地面散落着一根木板（如图 2 所示）。

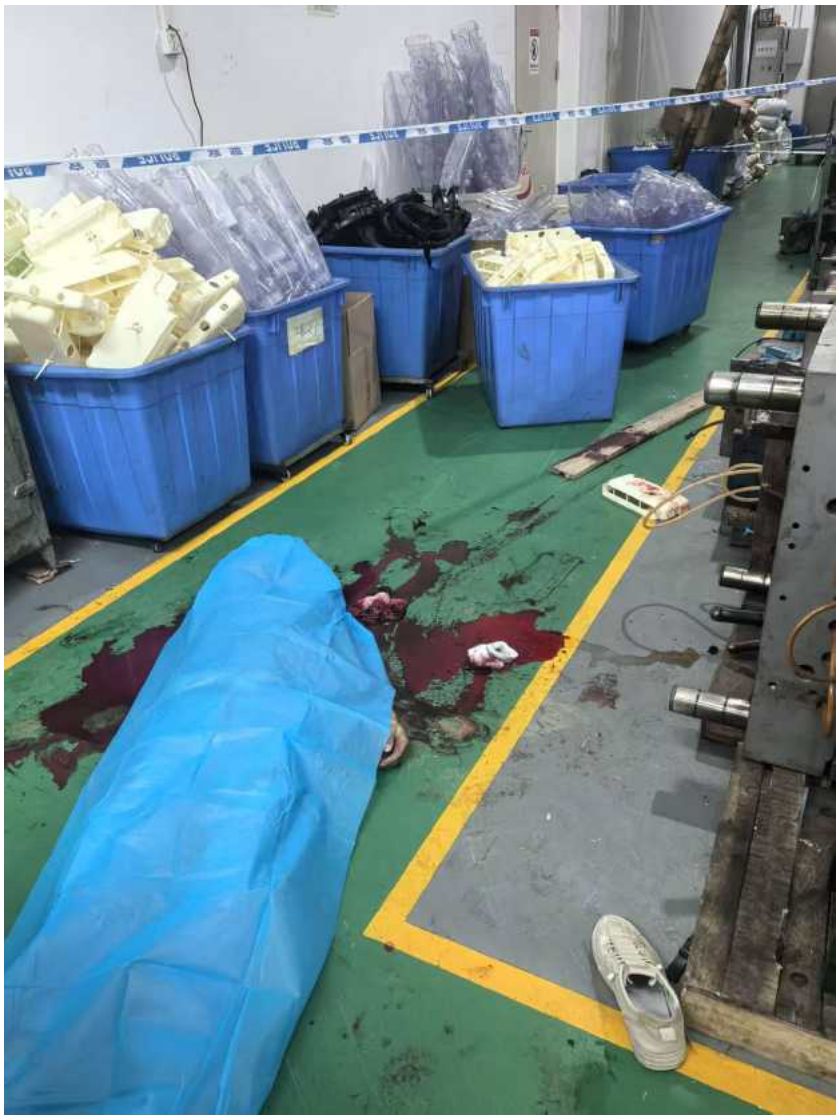
图 2 事故现场照片

事故调查组认为，本起事故的原因是：皮某学违规站在行车主梁进行灯具更换时未佩戴安全帽和安全带，从主梁上失足坠落，导致事故发生。

（一）富迪公司在发包前均需与承包方以书面形式明确双方安全管理职责，杜绝因业务体量小或合作惯性随意发包。且每次发包前均需重新核查承包方作业资质和安全条件，不得因长期合作而默认其持续合规。
