高明荷城上海***建设有限公司“4·16”一般物体打击事故调查报告

经调查认定，高明荷城上海***建设有限公司“4·16”物体打击事故是一起因人员未按照规范要求使用手动起重用夹钳造成的一般生产安全责任事故。

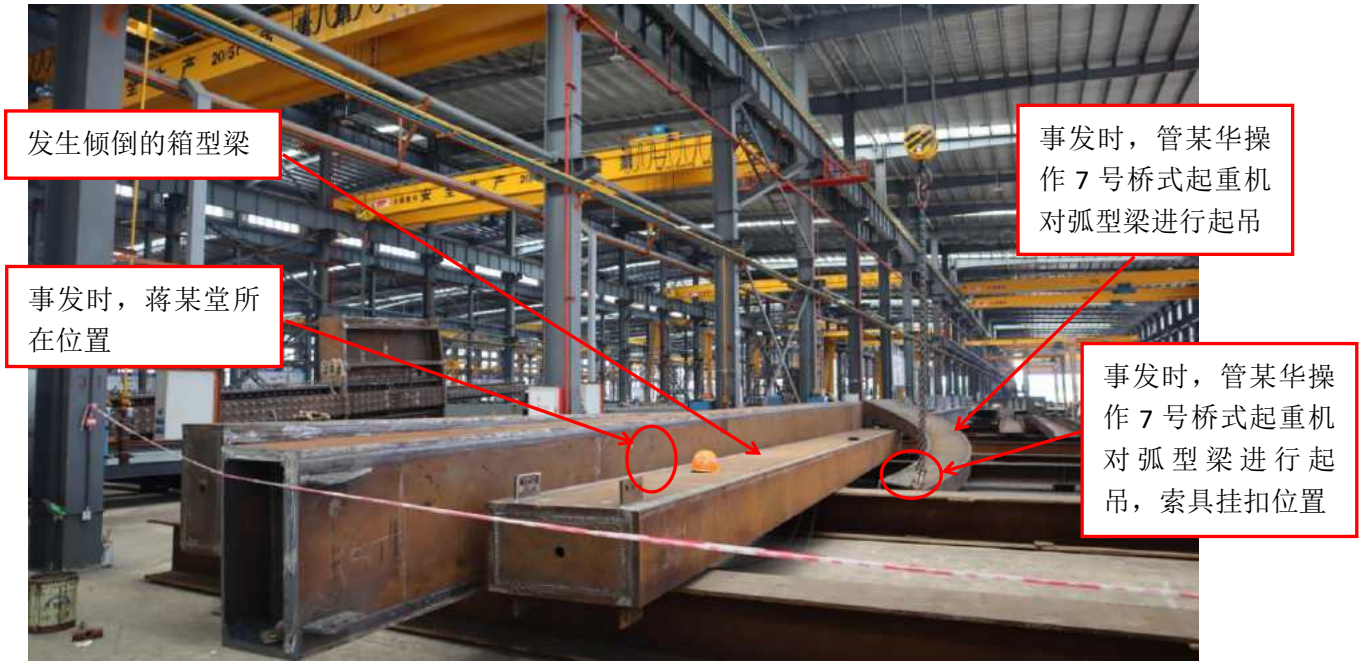
作 7 号桥式起重机[2]对弧型梁进行起吊，弧型梁起吊过程中，弧型梁东端搭着的下面一条箱型梁发生倾倒，压到正在箱型梁北面作业的蒋某堂。事发的弧型梁外弧长约 7.55m，内弧长约 6.95m，宽约 0.7m，高约 0.3m，重 3569kg，弧型梁东西方向摆放，弧型梁东端搭在一条箱型梁上，西端接触地面，弧型梁西端地面有明显的重物碰撞后留下的刮痕。发生倾倒的箱型梁长约 14.5m，宽约 0.85m，高约 0.45m，重 13705.3kg，箱型梁和地面有血迹，地面还放有两支风割枪，风割枪把手连接气管，事发时蒋某堂正使用风割枪对箱型梁进行加工作业。现场还遗留有一顶破裂的安全帽，该安全帽为事发时蒋某堂佩戴。

图 1 事故现场还原情况

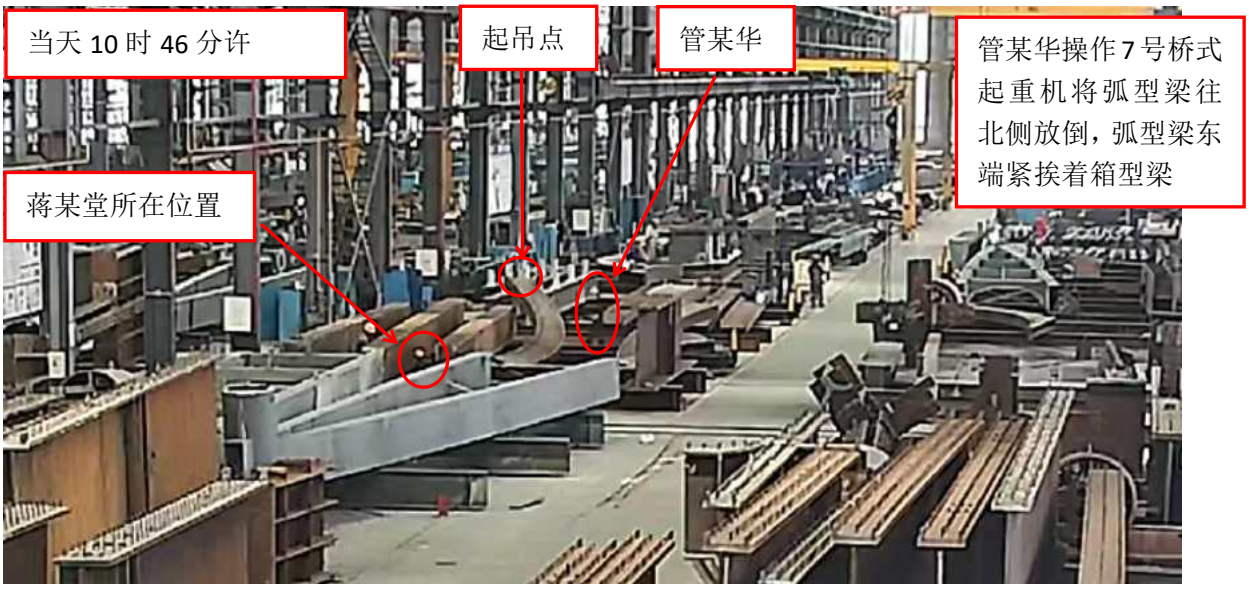
图 3 事故现场监控视频情况

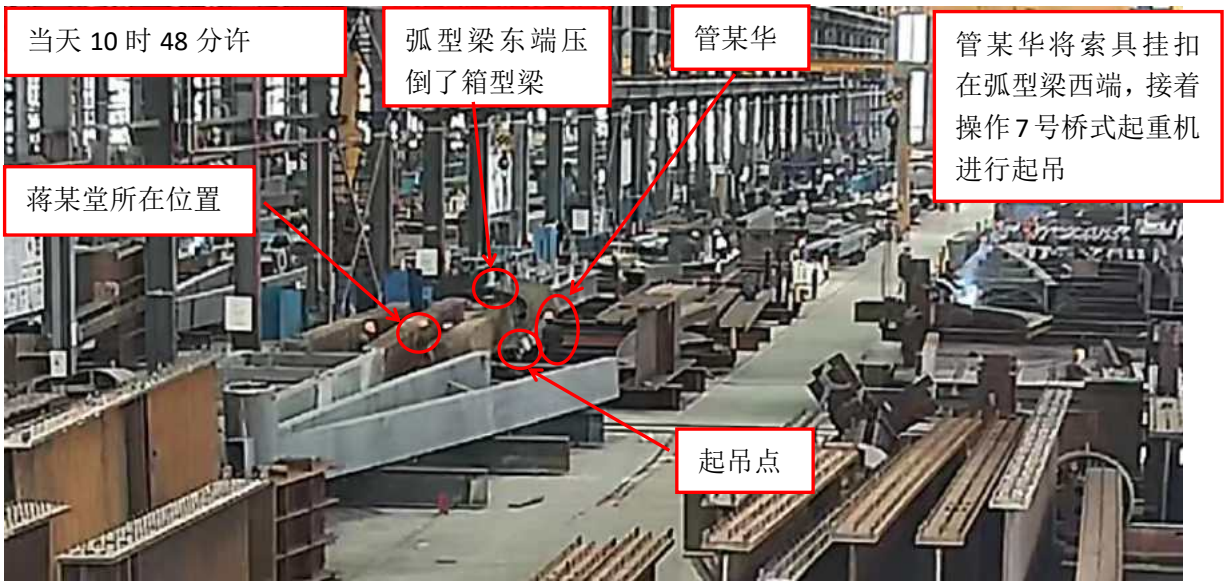
图 4 事故现场监控视频情况
