湾沚区颖明（芜湖）紧固件有限公司1#、2#生产车间建设项目“10·11”一般高处坠落事故调查报告

湾沚区政府事故调查组

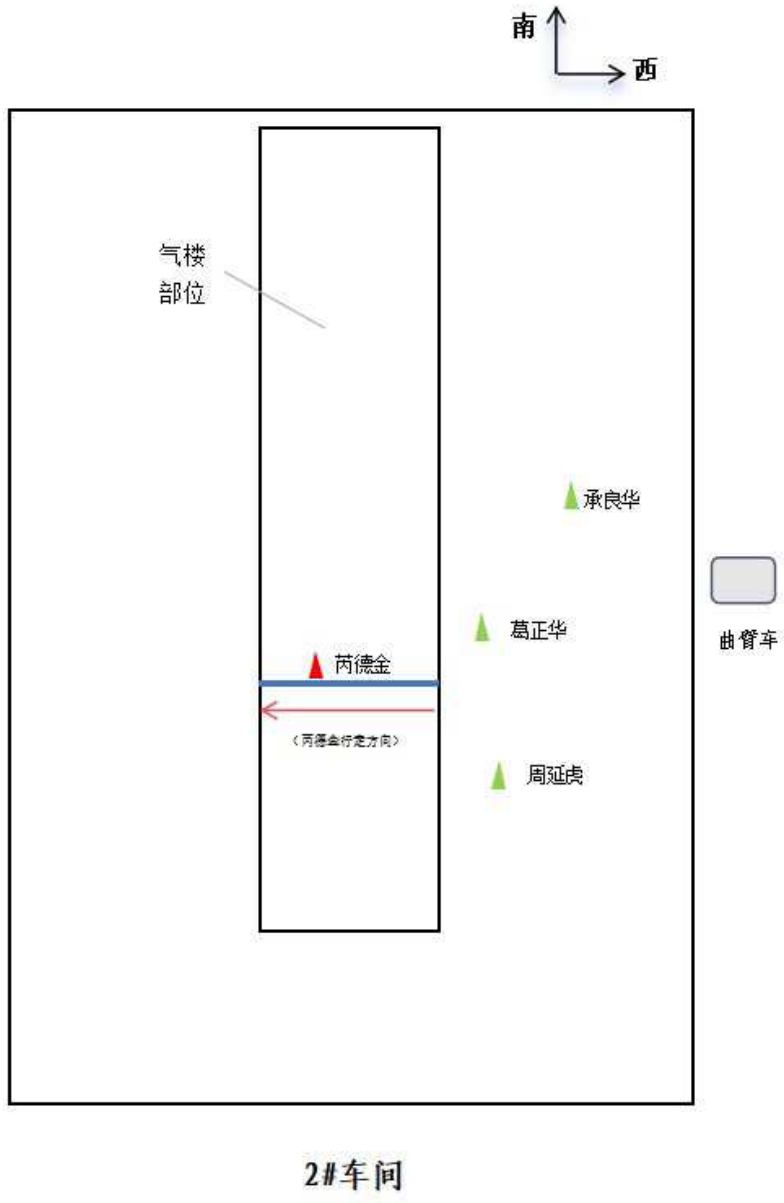
图 7.现场示意图

装平网等工作，晨会后芮*金、葛*华、承*华、周*虎携带安装所需平网坐曲臂车从2#车间西侧登上厂房屋顶。登上屋顶后芮*金还未穿戴安全带，经承*华提醒后穿戴了三点式安全带。4人在厂房西侧屋顶整理平网，6点40分许，芮*金从气楼中间偏北处先行铺设平网（此时葛*华、承*华、周*虎仍在整理平网），将西侧平网固定住后，芮*金带着平网准备从横梁走到东侧，未系挂安全绳，在横梁上失足坠落。

芮*金安全意识薄弱，未按操作流程作业（即4人一同从气楼南边/北边向另一方向铺设），违章穿戴三点式安全带并未系挂安全绳从横梁上穿越，导致事故发生。

（一）新芜建设要认真落实企业安全生产主体责任，完善安全生产规章制度和操作规程并确保严格执行，坚决杜绝违章作业行为；要全面加强从业人员安全教育和培训，特别是高处

作业专项安全技术交底，切实提高从业人员安全意识和防范能力；要加强隐患排查治理，对发现的隐患必须立即整改、形成闭环，及时消除事故隐患；要切实加强作业现场安全管理，对高风险作业实施全程有效监护。
