沙湾市 10·2 一般交通事故调查报告

沙湾市人民政府事故调查组

2025 年 11 月 10 日

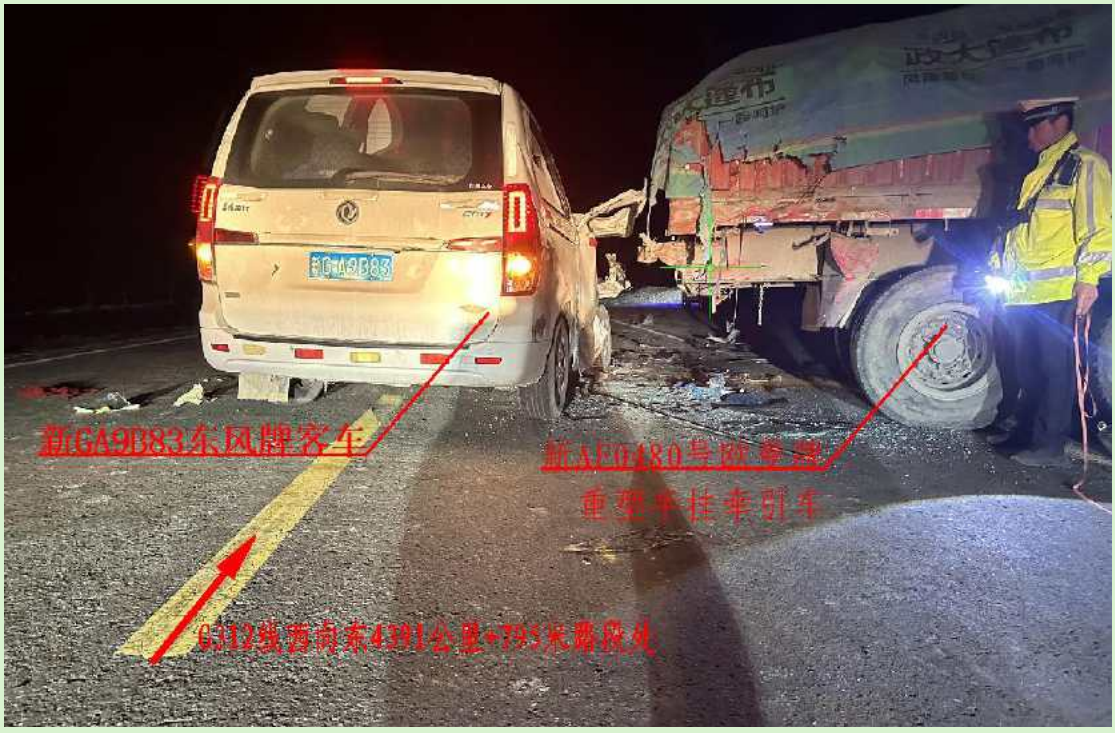
图 1 事故现场图

1.新GA9B83号车车身右前部与新AF0480（新D2368挂）号车车身右侧后部发生过接触。

2.新AF0480（新D2368挂）号车与新GA9B83号车碰撞点位于:距现场东西走向道路南侧边缘线以北2.11～2.31m、距新GA9B83号车停驶位置右前轮轮心以西2.23～2.43m范围内。

6.新AF0480（新D2368挂）号车车身右侧反光标识不符合GB7258-2017《机动车运行安全技术条件》、GB11564-2024《机动车回复反射装置》中相关规定，且事故时反光标识表面覆盖水泥，影响反光效果，部分完全失效。

9.新 GA9B83 号车沿 G312 线由西向东行驶至 4391km+820m 路段时，与由东向西行驶向南左转弯运行的新 AF0480（新 D2368 挂）号车车身右侧后部发生碰撞，碰撞后新 AF0480（新 D2368 挂）号车继续向南运行至停驶位置，新 GA9B83 号车向东北方向运行至停驶位置。

驾驶员陶帅驾驶不符合技术标准的新 AF0480 号欧曼牌重型半挂牵引车且在超载的情况下，左转弯时未礼让道路内其他正常通行车辆是导致此次事故的直接原因。
