荔湾岭南鼎益仓储商行“9·16”一般起重伤害事故调查报告

荔湾区政府事故调查组

2026年1月

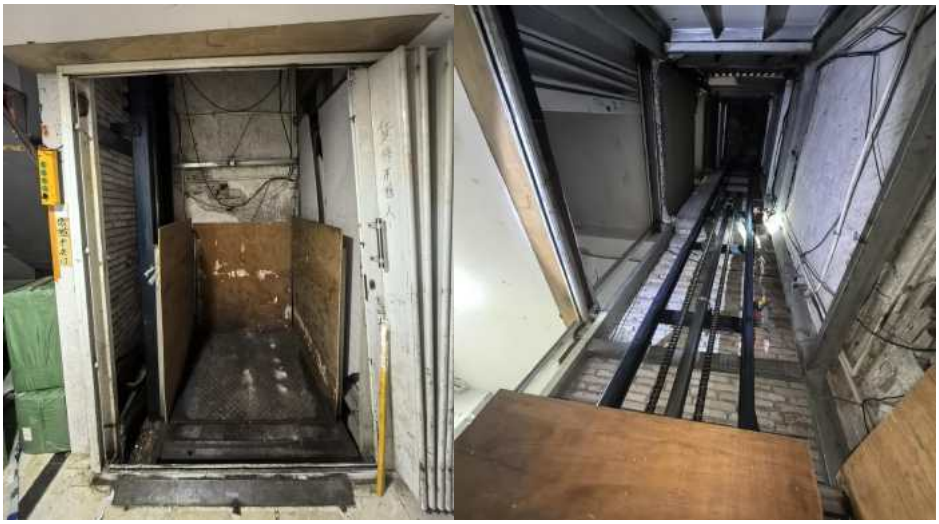
图 3、图 4 涉事液压升降设备及通道井图

涉事场所中部有一竖向通道井，贯通一层、夹层、二层、三层，内部安装有一部液压升降设备，用于搬运货物。因该设备投入使用年份较早，其全套随机资料、生产制造主体及具体安装时间均已无法查证。经充分核实确认：2023年5月18日林某红承租涉事场所前，该设备已在场；自林某红承租场地后，该设备持续处于在用状态直至事

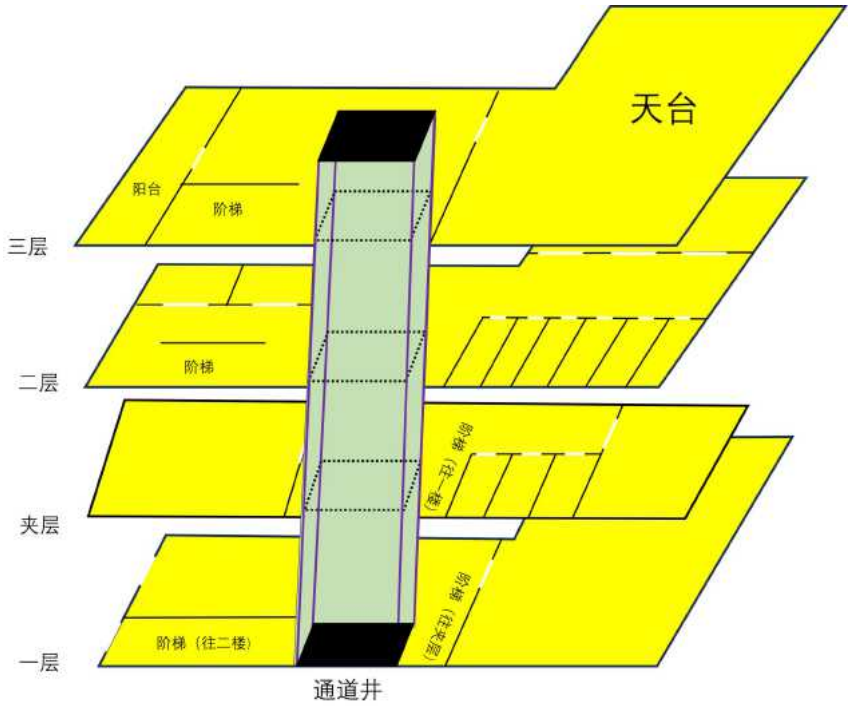
图 12 涉事场所及液压升降设备立体示意图

2. 该场所中间部位有一竖向通道井，贯通一层、夹层、二层、三层；内部安装有一部液压升降设备，可停靠各楼层，日常用于货物搬运。

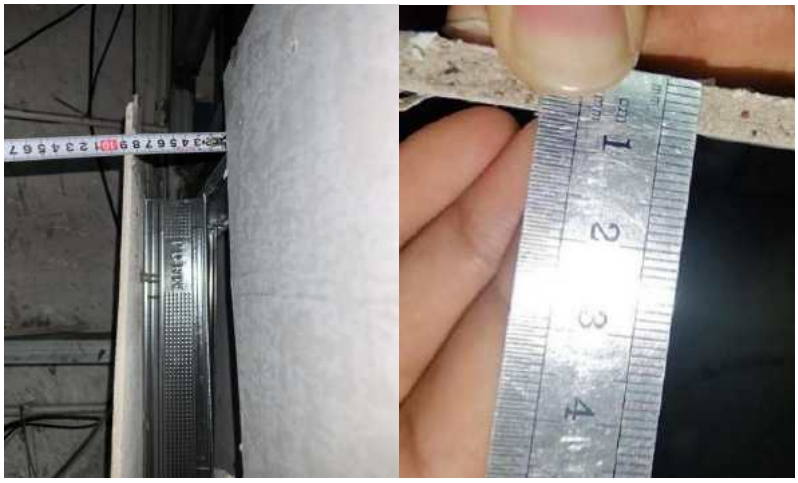
图 28、图 29 通道井壁南侧墙体结构尺寸图

①专家组勘验发现一层的通道井壁南侧为厚度为 83mm 薄壁镀锌

型材与厚度为 6mm 隔墙板的墙体。隔墙板的板面整体破裂损坏，部分板材和镀锌型材已侵入通道井，板材的最远端有一处近似平行四边形（底边约为 4.5mm，高约为 4.5mm，面积约为 20.25mm^2）的缺损，鉴定专家尝试从通道井内向通道井外推压侵入通道井的隔墙板，结果无法推动，检查发现隔墙板背面的薄壁镀锌纵向型材已经结构移位，卡住上端横向型材结构。

②现状态下，尽管破裂凸出的部位（隔墙板和镀锌型材）已侵入通道井，但是液压升降平台升、降过程中，载货平台的边缘紧贴着隔墙板仍然可以顺利通过；在事故发生前，涉事液压升降设备通道井的隔墙板已发生破裂损坏，但隔墙板的缺损部位并未形成，推断载货平台已经压在了隔墙板的缺损位置上。

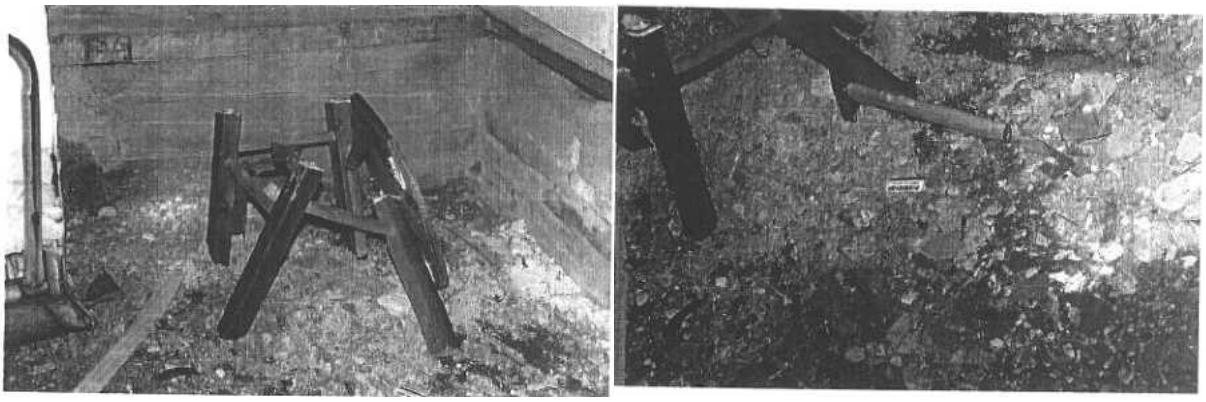
图 34、图 35 通道井底部的散架木凳及木柄锤

③经公安部门勘察：通道井底部有 1 把散架的木凳，和 1 把木柄锤。

综合上所述，结合现场勘验结果及本案的有关资料和照片，推断事故的发生经过为：**在事故发生前，涉事液压升降设备曾被召唤至一层，但是载货平台下降至夹层时，被凸出的隔墙板阻挡无法下降，而液压缸持续回缩，链条松弛。因载货平台受阻无法停靠一层，送货人罗某兰冒险进入通道井内尝试将隔墙板复原，并取用木凳子和手锤，在使用手锤时隔墙板的支撑角破损，载货平台失去支撑瞬**
