如东洋口渔港泄洪入海通道综合整治项目（渔港大道整治工程）“7·30”一般中毒和窒息事故调查报告

洋口镇渔港泄洪入海通道综合整治项目

（渔港大道整治工程）

“7·30”一般中毒和窒息事故调查组

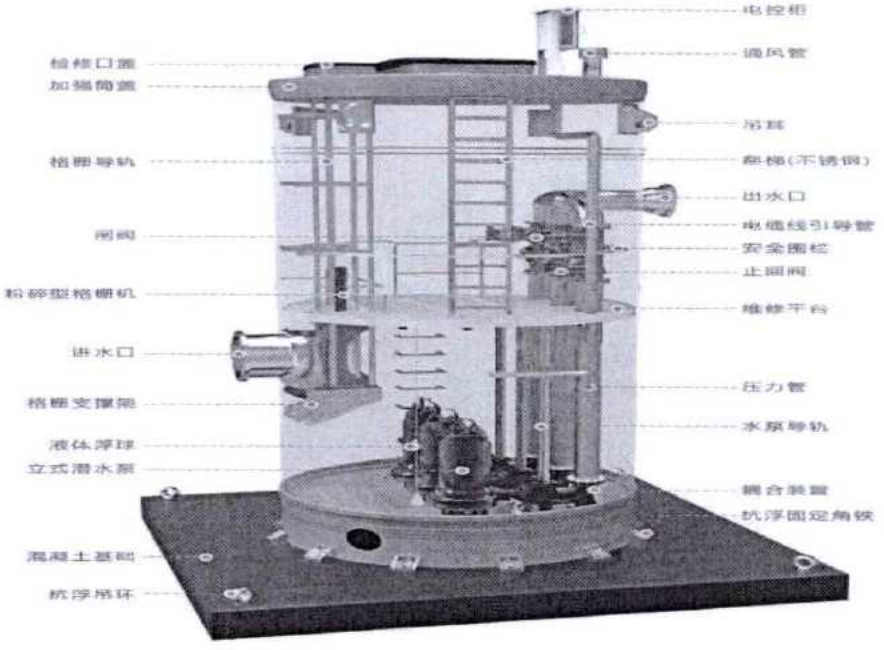
图 1：泵站内部结构标识图（泽坤科技公司陈力提供）

2.事故泵站属于渔港大道整治工程的设备安装工程（污水管道主管线2743.75米、PE管508米、检查井86座、污水泵站一座），用于周边商户污水正常排放，满足商铺日常使用需求。泵站由控制柜和泵池组成，控制柜位于西北角，泵池居中。泵池内部为直径3.8米、深6.9米的圆柱体不锈钢结构，其底部有3台抽水泵。泵体放置在池底部卡槽内，每个抽水泵的顶端通过一根铁链与检修口内壁卡口相连接，便于检维修时拉升泵体。距池底上方1.75米处安装有铝合金隔板，三台抽水泵上方的隔板可以翻页，便于检维修时泵体通过铝合金隔板。（详见图1）

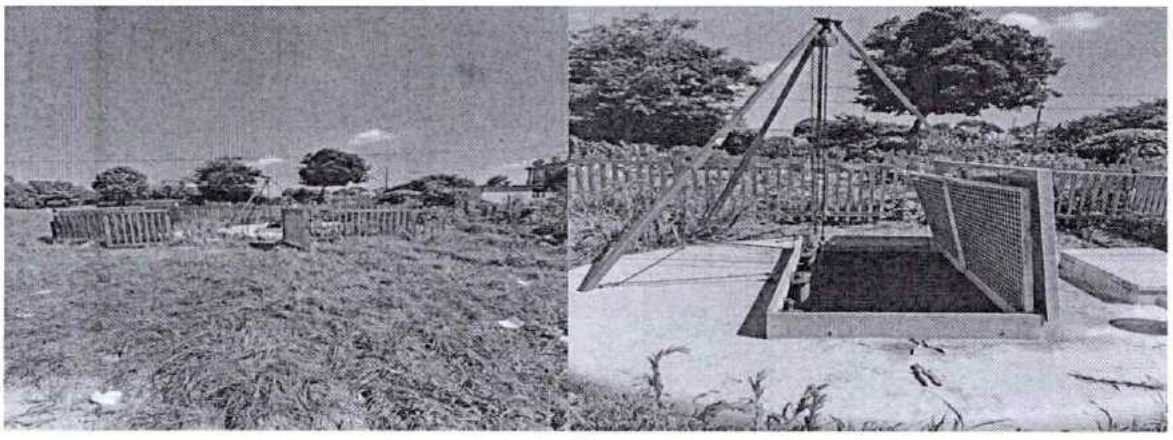
“120”和“119”到达事故现场后，消防员将沈某群、沈某吊了上来，随后“120”急救人员立即开展急救。经现场确认，

沈某群、沈某已经死亡。
