新源县元利恒农机农业综合开发专业合作社“9·5”玉米种烘干设备一般坍塌事故调查报告

新源县人民政府事故调查组

2025 年 9 月

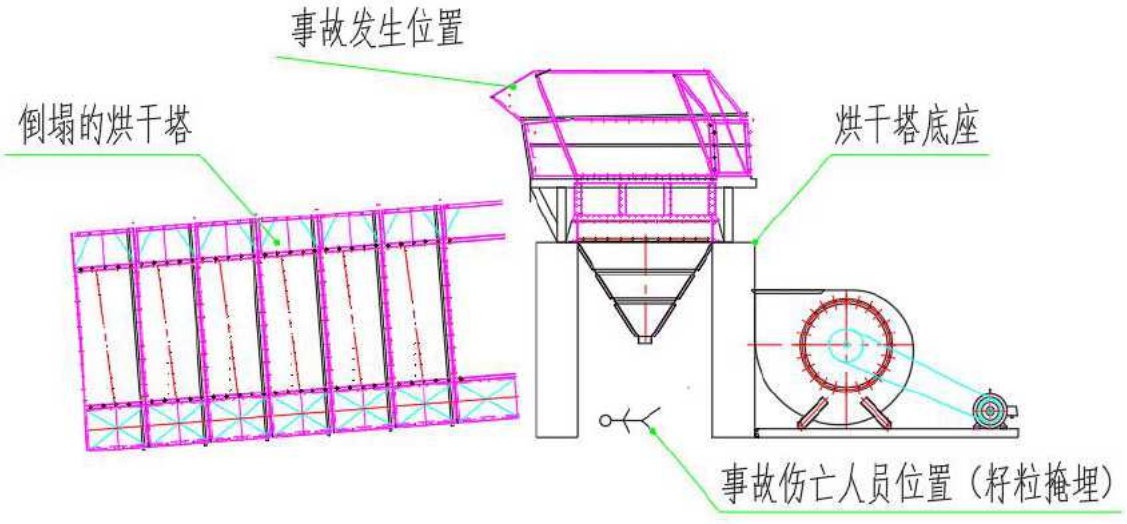
事故现场图片 1

（一）事故现场情况。事故现场位于新源县别斯托别乡喀拉苏村六巷20号新源县元利恒农机农业综合开发专业合作社玉米种籽粒烘干机处。2025年9月7日，县应急管理局委托新疆中远工程检测有限公司（第三方鉴定机构）对玉米种烘干设备坍塌原因进行检测鉴定,并于10月11日出具《鉴定意见书》（新疆中远[2025]产质鉴字第042号）。经现场勘验，玉米种籽粒烘干机倒塌时无大风、地震等自然灾害发生。现场烘干设备已倒塌向北侧，籽料在此处存在掩埋堆积现象，烘干设备钢构件受籽料掩埋且钢结构存在严重变形的现象。经称重计算，事发时仓内玉米共重96吨，玉米粒在仓内高度约为10.05m。

依据哈尔滨凯悦农业机械制造有限责任公司出具的关于立柱、主仓、五角盒、风道外板设计图纸，设备安装存在以下2个问题:一是部分钢构件（立柱、风道外板）截面尺寸不符合设计要求，立柱的平均壁厚经检测不符合规范要求（设计要求4mm±0.21实际3.6mm），风道外板平均壁厚经检测不符合设计要求（设计要求2.5mm±0.18实际1.5mm）；主仓平均壁厚经检测符合设计要求（设计要求2.5mm±0.18实际2.45mm），五角盒平均壁厚经检测符合设计要求（设计要求1.5mm±0.12实际1.49mm），主仓侧壁平均壁厚符合设计要求(设计要求2.55mm±0.18实际2.55mm)。二是五角盒大头和小头螺栓安装数量与设计图纸不符，部分五角盒大头仅使用一颗螺栓与仓体壁板进行连接固定（设计图纸中应为两颗螺栓固定）；五角盒小头无螺栓固定（设计图纸中应为两颗螺栓固定）。

根据实际勘验数据，依据实际堆料荷载，对玉米种籽粒烘干机整体结构进行验算校核，五角盒小头处钢板的弯折应力，无法抵抗玉米种在此处产生的作用力；五角盒大头未完全固定，立柱、风道外板的壁厚不符合设计要求，从而导致结构整体刚度偏低、稳定性较弱、承载力不足。造成本身存在质量问题的构件无法满足其承载力而使主体结构形成整体连带反应后失稳变形、倒塌。
