观山湖区金华镇“3·5”一般车辆伤害事故调查报告

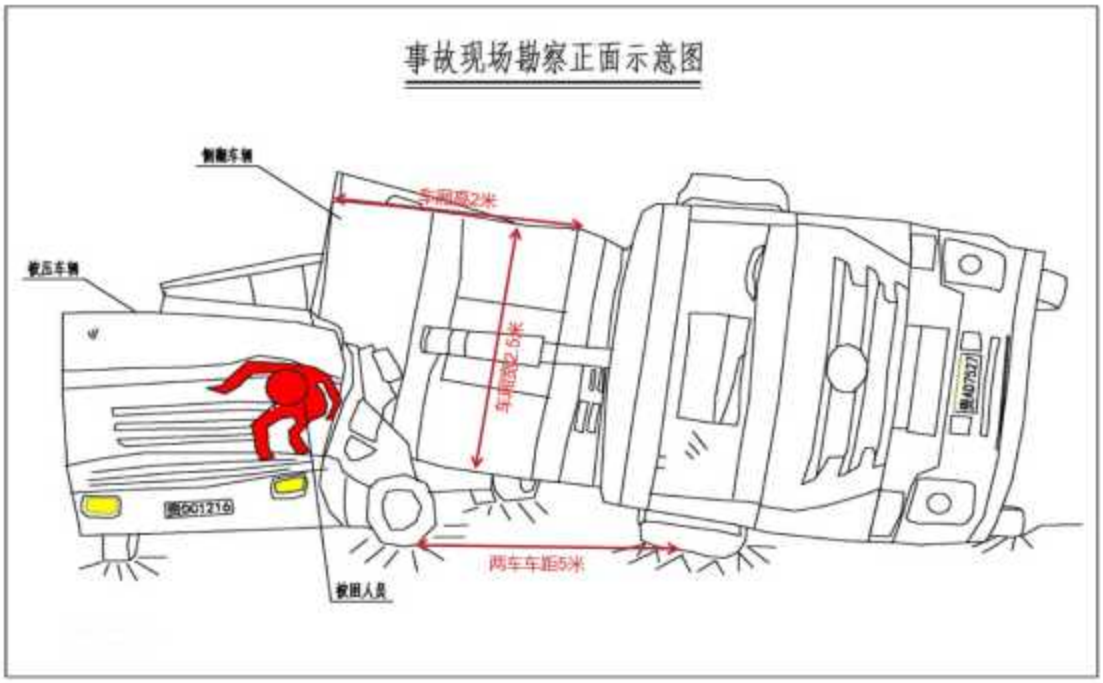
2024 年 3 月 5 日 19 时 15 分许，贵州品强建筑劳务有限公司两位驾驶员陈*华、冉*分别驾驶两辆重型货车到达在观山湖区金华镇苍坡村犀牛坡（水淹坝）坡地改造现场卸载土。在作业中陈*华驾驶的重型自卸货车（贵 AD7527）和冉*驾驶的重型自卸货车（贵 DC1216）先后到达卸土位置，其中陈*华驾驶的重型自卸货车（贵 AD7527）按照现场指挥员严*星的指挥，在指定区域卸土。冉*随后驾驶车辆进入现场时，指挥员严*星未进行指挥，冉*直接将驾驶的重型自卸货车（贵 DC1216）开到陈*华驾驶的重型自卸货车（贵 AD7527）侧面准备进行卸土。陈*华驾驶的重型自卸货车（贵 AD7527）先到达现场后，抬升斗箱进行卸土作业，第一次卸土时未能完全卸完，在斗箱升至最高点且尚未放下就向前行驶，车辆右前轮压到未硬化的路面发生偏移，导致车辆重心失稳侧翻，升起的车斗前端驾驶室保护板压到右侧冉*驾驶的重型自卸货车（贵 DC1216）驾驶室位，使驾驶员冉*被困于驾驶室内，后经 120 抢救无效死亡。

发生事故并经救援后车辆状态

2.陈*华驾驶的贵 AD7527 重型自卸货车在进行卸渣土作业时，箱内渣土未卸净且未将斗箱放下的情况下，向前移动车辆，违反操作规程导致车辆失去平衡向右侧倾倒，造成贵 AD7527 重型自卸货车侧翻，车辆斗箱顶部位置压到贵 DC1216 重型自卸货车驾驶室，是造成事故的直接原因。

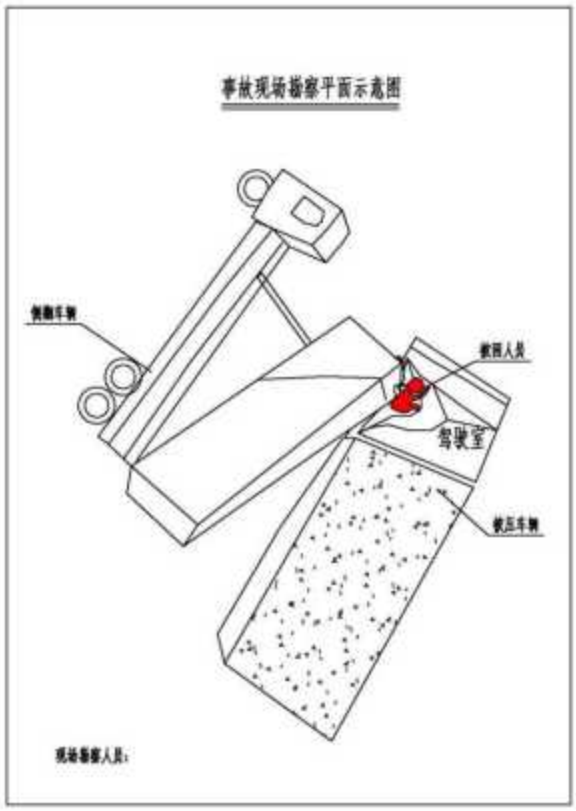
事故现场勘察平面示意图
