德江县某某街道某某建设项目
“10•22”一般物体打击事故调查报告

2025年10月22日10时许，德江县某某街道某某建设项目某某号楼某某单元负一楼电梯井底发生一起物体打击事故，造成1人死亡，直接经济损失213万元。

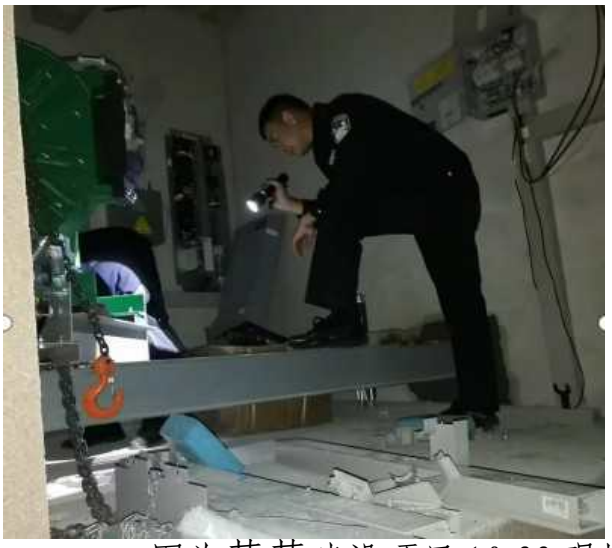
抱砖，10 时许，工人税某某抱砖至电梯机房内，行走过程中脚碰槽钢，上身往前倾斜，所抱的一砖块[1]从电梯机房内的预留洞口[2]掉落至电梯井底，将同时在某某建设项目某某号楼 2 单元电梯井底从事电梯安装的贵州某某有限公司工人晏某砸伤，伤者晏某经送某某县人民医院抢救无效，于 14 点 15 分死亡。

图为某某建设项目 10•22 现场
