长沙悦庆装饰工程有限公司“8·23”一般高处坠落事故调查报告

文章来源：娄底市娄星区应急管理局　发表时间：2026-05-07 09:54　浏览次数：13

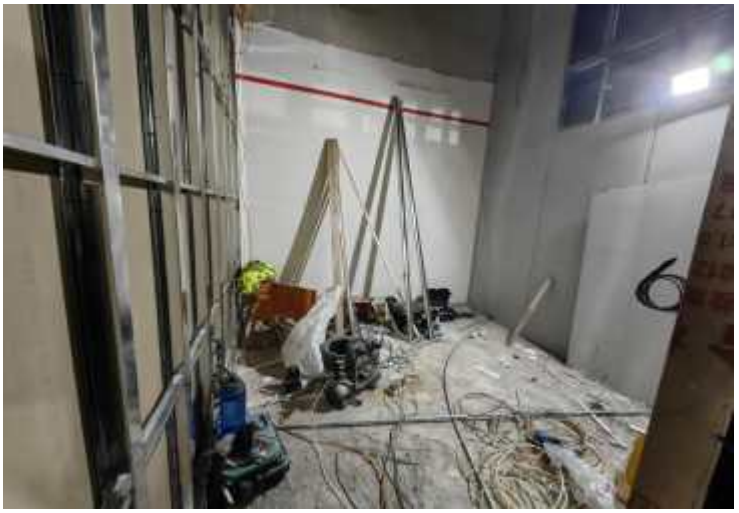
事故发生在娄底吾悦广场华为授权店（1016号门面）储物间。

3、储物间已完成房顶吊顶龙骨安装，南北两侧和西面墙体采用钢架结构配石膏板贴面，石膏板规格为，长2.4米，宽1.2米，厚8毫米。

4、储物间正在进行南侧墙面石膏板封贴安装，现场有一架钢制人字楼梯，人字梯高2.3米，最下梯宽0.5米，展开底部间距1.15米。

5、储物间南侧墙面西南角上的方形缺口，施工作业面顶部距离地面5.6米，最低点缺口底部距离地面3.6米。

6、储物间地面放置有气钉枪、电锤、空气压缩机等施工工具，地面铺设了多根钢质线缆套管，一根南北向铺设的钢管旁边残留有血迹。
