吴川王村港XX建材有限公司“2·13”一般机械伤害事故调查报告

编制单位：吴川王村港XX建材有限公司“2·13”一般机械伤害事故调查组

编制日期：2026年5月30日

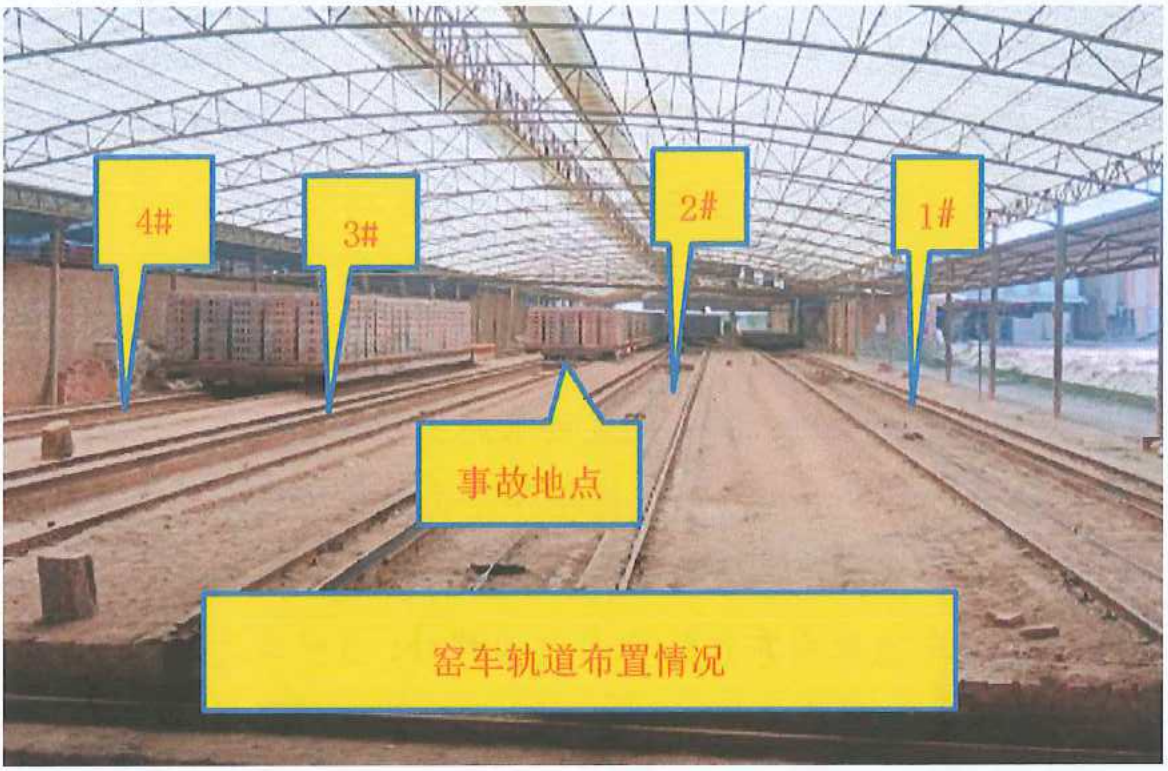
图2 事故发生地点情况图

事故发生地点位于吴川市XX建材有限公司生坯车间晾晒区3#窑车轨道东边的地爬车交接处。

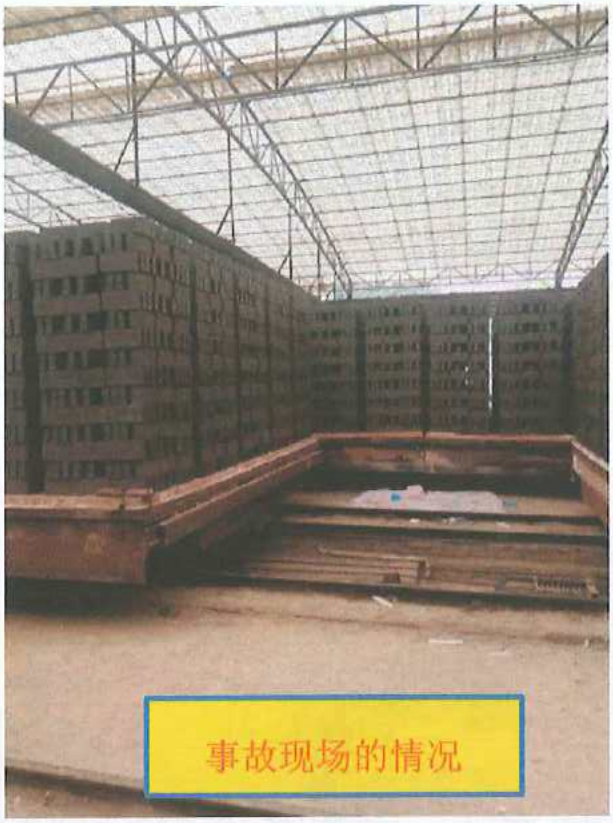
图 3 事故现场情况图

事发位置在生砖坯的晾晒区，区域的顶部由薄壳钢结构和采光瓦组成，区域均匀设置了4条窑车轨道，每条轨道均布置3台地爬车，每2台地爬车之间设置了交接处，地爬车负责牵引窑车由东向西单向运行，运行到交接处的限位挡块停止，然后地爬车向东退出，后段的运行交由西边的地爬车牵引。窑车轨道、地爬车运行区域未设置明显的安全警示标志，人员可以随意穿插走动。地爬车、窑车等移动设备未采取紧急制动、人员侵入检测及报警等技术防护措施。

（一）涉事企业要痛定思痛，深刻汲取事故教训，全面落实企业安全生产主体责任。吴川市XX建材有限公司要深刻汲取此次事故教训，认真贯彻“安全第一，预防为主”的方针，坚持安全发展。一要充分认识到特殊作业的高风险，坚决杜绝麻痹意识和侥幸心理，始终将安全生产工作置于一切工作的首位。二要强化安全隐患排查治理，在窑车轨道、地爬车运行区域设置安全警示标识，举一反三开展全面深入的隐患排查治理工作，及时发现并消除生产安全事故隐患。三要严格落实安全生产责任制，加强对员工的安全生产教育培训，确保每位员工都明确自己的安全职责。同时，要加强作业现场管理，督促作业人员严格执行本单位规章制度和操作规程，杜绝“三违”行为。

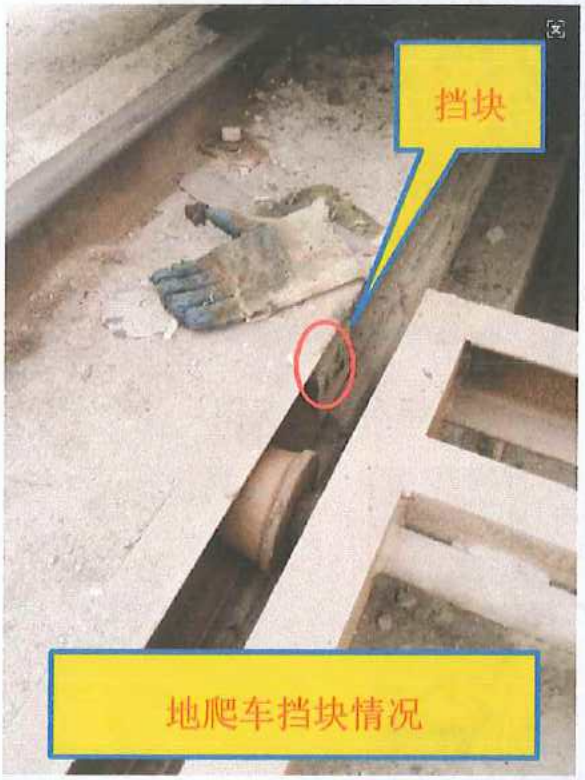
图 9 地爬车挡位情况图

钢丝绳/电动地爬车到位停车（有限位挡块，防止越位）→脱钩/换钩（自动脱钩、换钩）→空车返回/重车接运。
