攸县新市镇攸县农兴水稻种植专业合作社“8.7”一般收割机伤害事故调查报告

“8.7”一般收割机伤害事故调查组

2025年8月18日

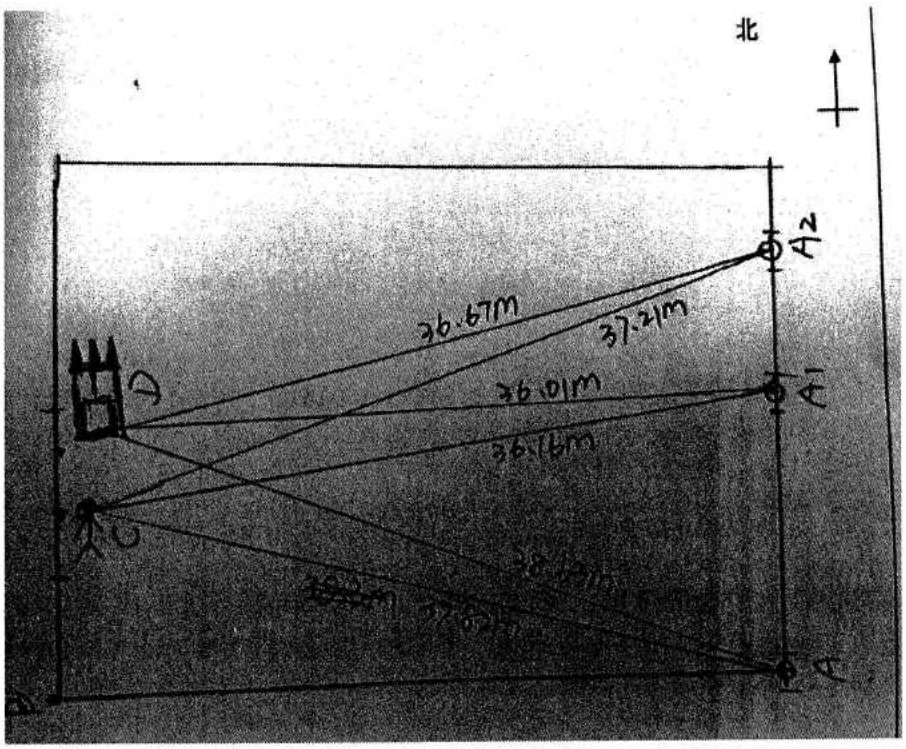
图 1 事故位置示意图

事故地点位于攸县新市镇土楼村排头屋组农田，A、A1、A2为电线杆，C 处为死者受伤处，D 处为收割机停放处。
