攸县人民政府
关于攸县新市镇传承红烟花制造有限公司“7·5”一般爆燃事故调查处理的批复

攸县新市镇传承红烟花制造有限公司“7·5”一般爆燃事故调查报告

攸县新市镇传承红烟花制造有限公司“7·5”事故专家分析报告

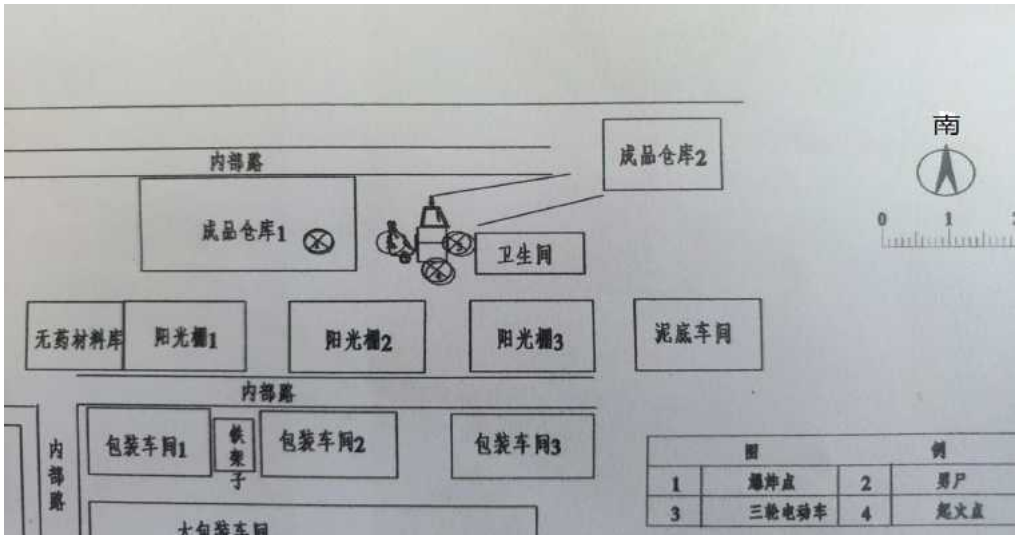
图 1 事故位置示意图

事故地点发生在 9 号仓库西侧坡道上的电瓶车上，且位于电机跌落处。电瓶车烧损严重，停止在离 9 号仓库西侧门 21 米处的西侧坡道中间位置，离电瓶车北侧 6.3 米处有一散落的电瓶车电机，离电机西侧 2 米处有散落的齿轮、轴承等零部件，电瓶车西侧的灌木未出现倒伏现象，上部炭化重于下部，且迎火面均指向东侧。电机掉落处及电瓶车底部有大量的烟花爆竹筒体燃烧后的白灰色灰尘，电瓶车南侧、西侧、西北侧方向地面也有大量纸筒残骸。电瓶车后部货架整体受力向下弯折，且向西侧倾斜；两后轮全部炭化烧失，车轮毂有局部凹陷变形痕迹；方向盘及转向柱受力向左侧弯折（以车头方向为前，下同）；电瓶车顶棚被掀翻，落于车头前部，车头部分金属外壳变色痕迹右侧重于左侧、后部重于前部；两前轮全部炭化烧失，车轮毂无明显变形痕迹。死者欧 面部向下躺倒于电瓶车右侧的地面上，背部灼烧，胸前未过火。

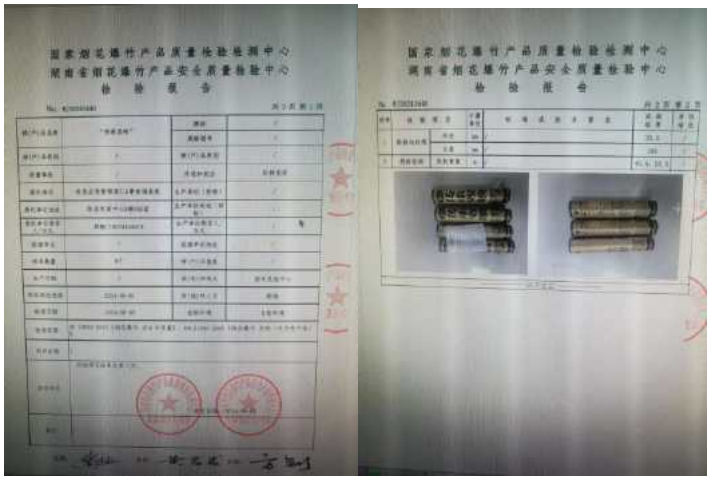
现场散落的筒管照片

2.电机掉落处及电瓶车底部有大量的烟花筒体燃烧后的白灰色灰尘，电瓶车南侧、西侧、西北侧方向地面也有大量纸筒残骸，说明电瓶车未移动位置。

4.电瓶车电机连接的变速箱部分严重碎裂，内部零件散落于地面残骸的最下层，贴临原始地面；电机落地位置附近的最下层地面存在大量电瓶车货架隔板的炭化残骸，上层覆盖大量烟花燃烧残留物。

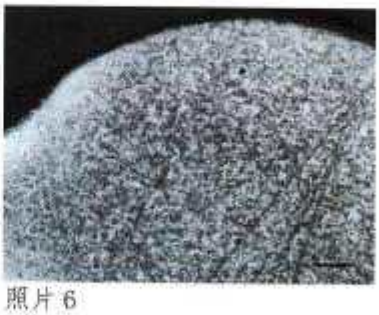
照片 4

对SY2421010805000565-JC1检材进行了检查，提取其中的痕迹样品（编号为JC101，见照片3），剩余检材中未发现有鉴定价值的痕迹（见照片4、5）。对提取的痕迹样品进行镶嵌、预磨、抛光、腐蚀和显微组织观察分析。

经金相分析，JC101痕迹为火烧熔痕（见照片6）。
