阳新富池曾辉石料场“4·18”一般坍塌事故调查报告

阳新县人民政府“4·18”事故调查组

2026年7月29日

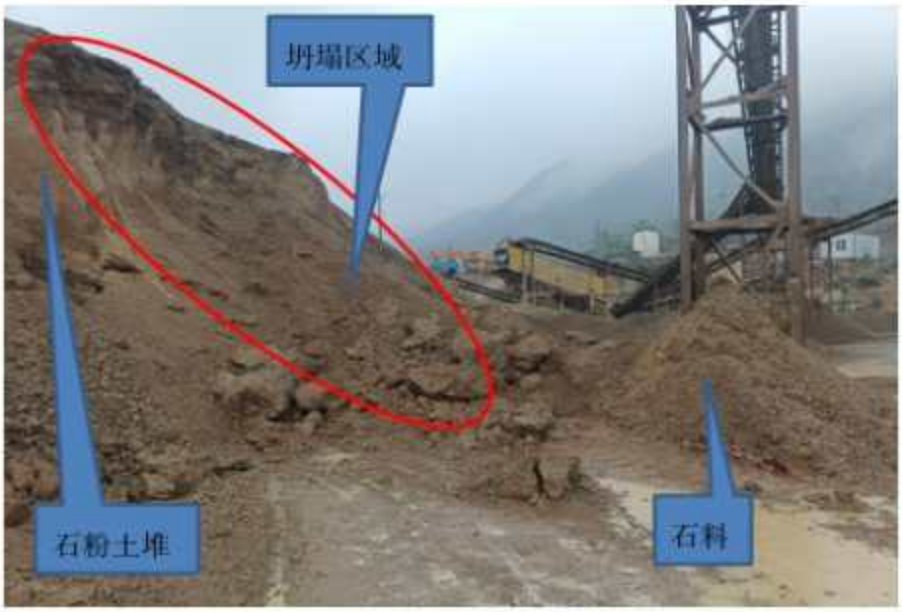
图 2-1. 石粉堆放情况图

坍塌的石粉堆为 2025 年（处置华胜船厂土地平整时）堆放遗留，石粉堆最高高度约 16m，整体边坡坡度约 40 度。坍塌处在坍塌后留下的边坡顶部高约 8m、坡度约 80 度。石粉堆由加工石子产生的石粉和泥土混合堆积形成，经长时间风吹雨淋后，其外部形成硬质石粉结块（见图 2）。

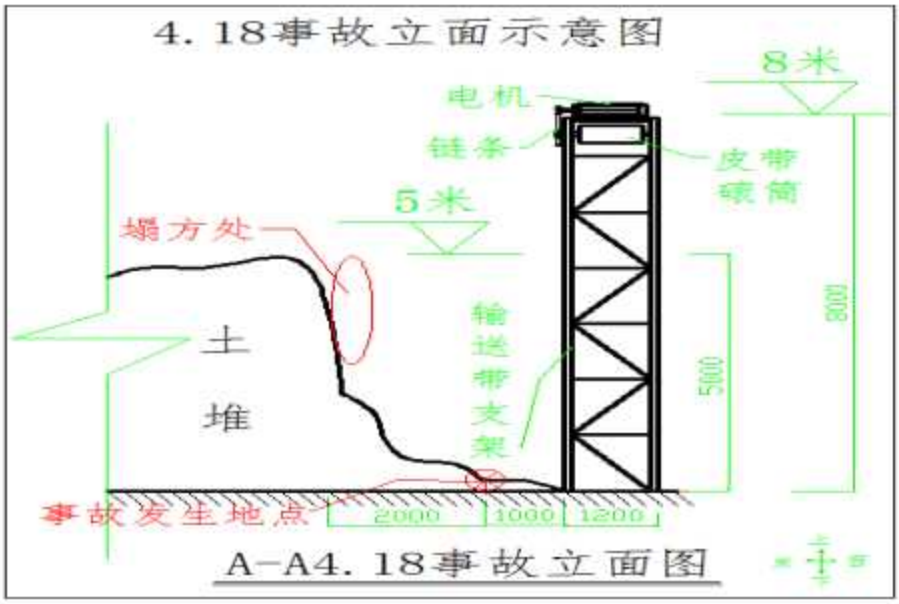
图 3-1. 石粉堆与皮带机位置关系图

坍塌边坡上沿与 12-2 号皮带机尾支架之间的水平距离约 3m

坍塌的石粉堆总体较高（约16米）、边坡坡度较大（约40度），存在边坡坍塌的风险；成品12-2号皮带机尾离地高约8米，机尾支架与石粉堆距离过近（水平距离约3m），12#石子经2号皮带运输，于皮带机尾正下方堆积，堆积区域与石粉堆底部相互叠加，在石子的装车过程中，铲车扰动石粉堆底部，使石粉堆形成的边坡较陡峭，形成极易发生坍塌的物的不安全状态。

一是全面规范自身安全生产经营行为。立即整改堆料超高超陡重大隐患，严格按照砂石料堆码放规范堆放，常态化开展稳定性检测和坍塌风险排查，设立警戒范围，严禁在料堆下方组织任何施工作业及人员活动。按照法律法规要求，配备专职或兼职的安全生产管理人员，确保管理人员持证上岗。建立健全覆盖所有工种、设备的安全管理制度和岗位安全操作规程。为从业人员配齐符合标准的劳动防护用品。二是强化现场安全风险管控。针对现场高风险作业区，立即开展全面风险辨识与评估，严格规范物料堆放高度、坡度及机械设备作业安全距离。严格落实风险分级管控和隐患排查治理双重预防机制，对发现的隐患实行清单化管理、闭环整改，坚决杜绝冒险作业。三是夯实安全教育培训基础。必须对新进从业人员进行严格的“三级”安全教育培训，未经培训考核合格严禁上岗。向从业人员如实告知作业场所危险因素、防范措施及应急方法，提升一线员工的风险辨识、自我保护和应急处置能力。四是严格遵守事故报告法规。发生生产安全事故后，现场人员必须立即报告负责人，负责人须在规定时限内依法如实向属地应急管理部门报告，严禁迟报、漏报、谎报、瞒报、擅自处置遇难者遗体，主动配合事故调查。
