# 岫岩满族自治县大座镁矿有限公司“4·5”一般机械伤害生产安全事故调查报告

岫岩满族自治县生产安全事故调查组

2026 年 5 月 25 日

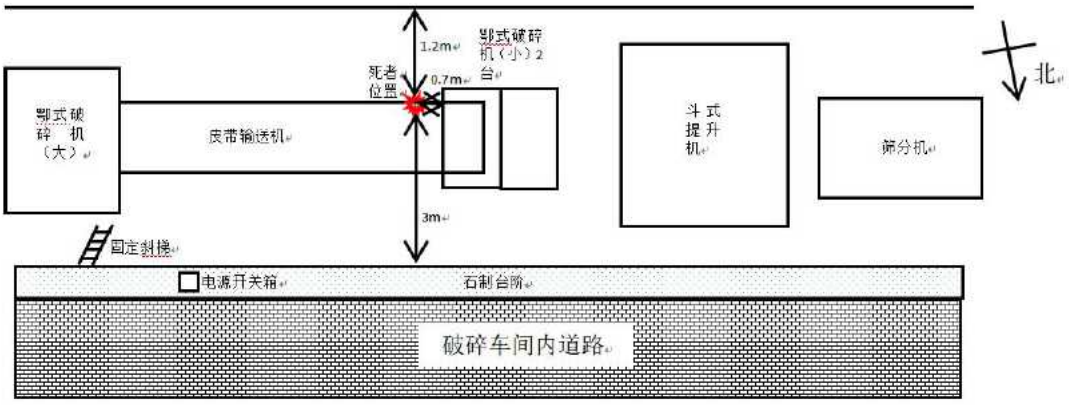
**图一鄂式破碎机（大）**

大座镁矿，破碎车间内设置有一台鄂式破碎机（大）（见图一）、皮带输送机、二台鄂式破碎机（小）（见图二、图三）、提升机、筛选机（见图三）等设备。破碎车间内布置如下：所有设备均布置在破碎车间南侧，北侧为铲车装卸道路，所有设备的基础水平面低于道路，形成台阶，临边采用石头砌垛作为防护，防止人员坠落，鄂式破碎机（大）处有一固定斜梯，方便人员检维修时进出。

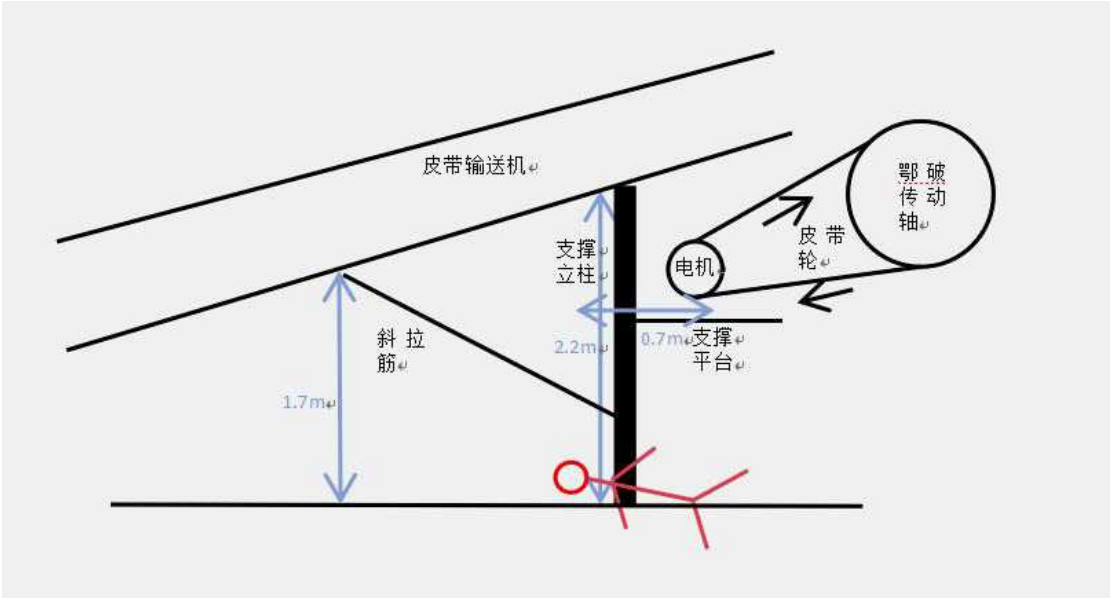
**图四 事故现场位置简图**

事故发生后，发现王**（死者）时，其位于鄂式破碎机

（小）东侧、皮带轮附近（见图四、图五、图六）。现场还残留喷溅的血迹（见图七）。石垛上放置残破的安全帽（见图八）。

2.11点左右，姜**、尹**、王**（死者）完成检修工作，开机后，尹**、姜**相继离开现场，王**（死者）不明原因返回检修地点。通过倒地位置及墙上、旋转皮带轮甩出的血迹痕迹，符合头部接触旋转皮带轮造成伤害这一客观情况；

机械设备能造成法医检验的“巨大钝性外力挤压击打或坚硬物体刮擦形成”死亡特征，故推断事故设备为东侧的鄂式破碎机（小）皮带轮。
