黄埔南岗佳纷天地“7•14”一般触电事故调查报告

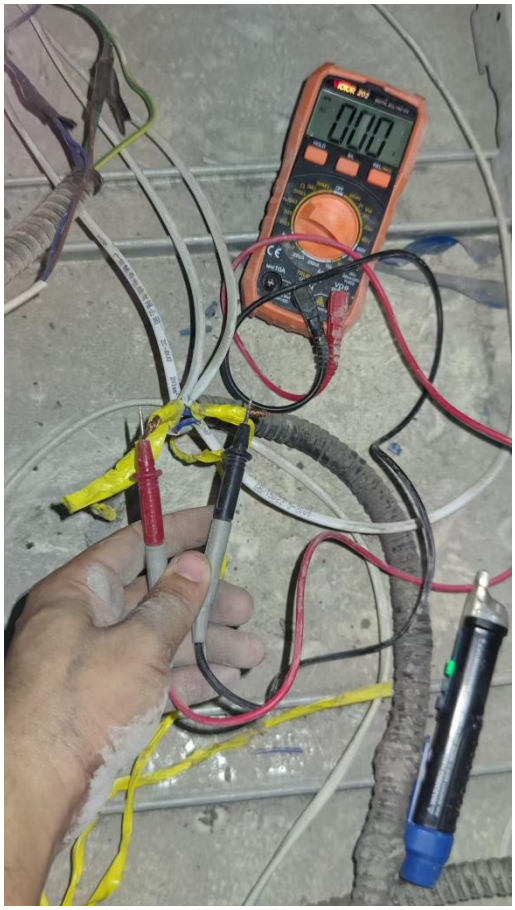
10 时 53 分许，罗*浪在微信群发出一张使用万用表检测电压的照片，并表示“KT1 灯带电源模块输入无 220v”、“要在别处拉电”。照片显示罗*浪测量的位置为 KT2 墙面装饰灯带变压器输出端（实际为直流 24V）。

图 2 罗*浪检测 KT2 墙面装饰灯带变压器输出端电压

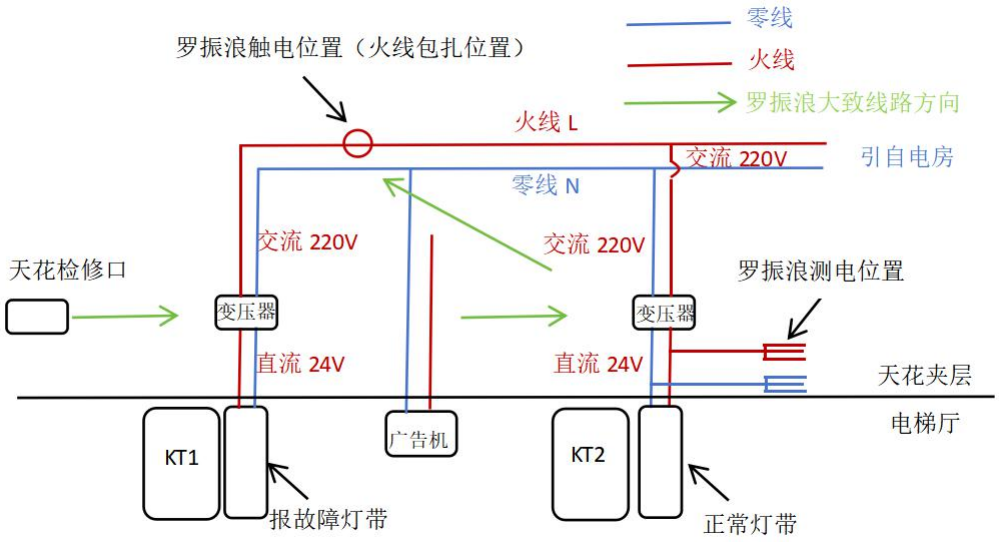
5.KT1、KT2 墙面装饰灯带的电源线从北塔 1 楼电梯厅强电井 10 号开关引出，在天花夹层分出 2 组线，其中一组经过 1 个银色变压器（输入电压交流 220V，输出电压直流 24V）后接入 KT2 墙面装饰灯带电源线（外皮是白色），另一组通过 1 条外皮为白色的双芯线从 KT2 上方引至 KT1 上方。KT1 墙面装饰灯带的零线（深蓝色）、广告机的零线（浅蓝色）与 KT2 墙面装饰灯带变压器的输入零线（深蓝色）并接，使用黑色胶布包扎在一起。广告机的火线(绿色)使用黑色胶布包扎；KT1 墙面装饰灯带的黑色变压器（输入电压交流 220V，输出电压直流 24V）输入火线（棕色）与上述 KT2 上方引至 KT1 上方的火线（棕色）并接，使用红色胶布缠绕在一起（经查，事发时上述两根火线线头裸露，为事故发生后贝*柱见罗*浪晕倒，即用黑色电工胶布进行包裹，后因检测电压需要由广州协电电力技术服务有限公司工程师李*昌

图 3 罗*浪事发当天作业区域的电路线路图

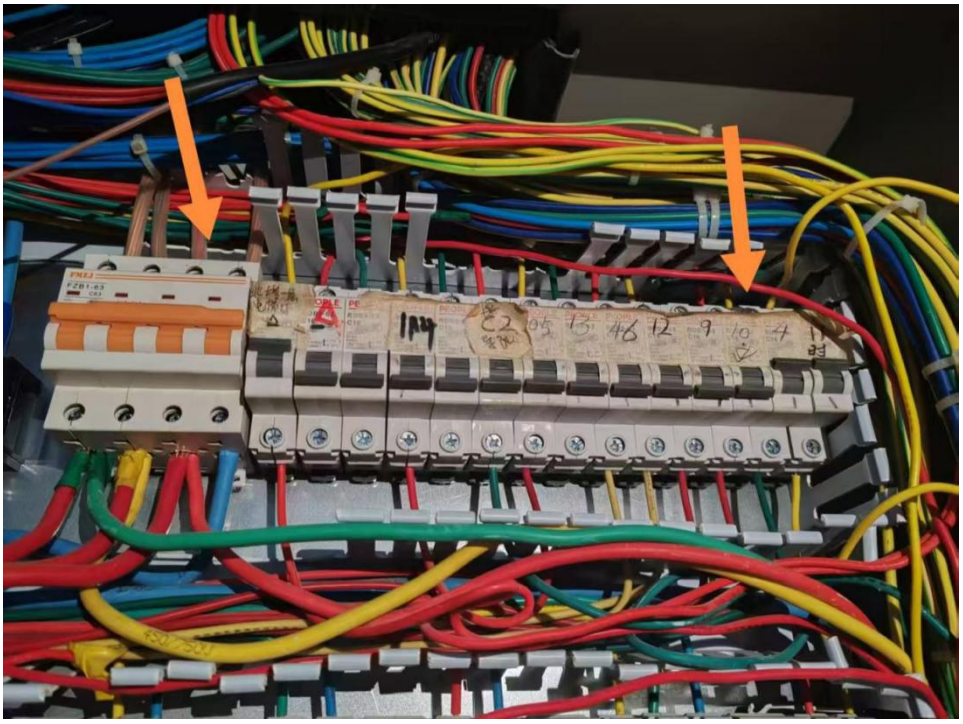
12 时 1 分许，贝*柱拨打 120 急救电话。12 时 10 分许，120 急救人员到达事故现场。因急救人员无法将人员从天花夹层救出到地面，要求现场人员拨打 119，随后，吴*在现场拨打 119 电话并前往一楼北塔电梯厅强电井关闭控制 KT1、KT2 墙面装饰灯带的 10 号开关。

图 9 线路上级电箱总开关与至 KT1、KT2 电梯灯带的 10 号电源开关
