河南悦安建筑劳务有限公司陶湾镇咸池沟尾矿库“3·6”一般高坠事故调查报告

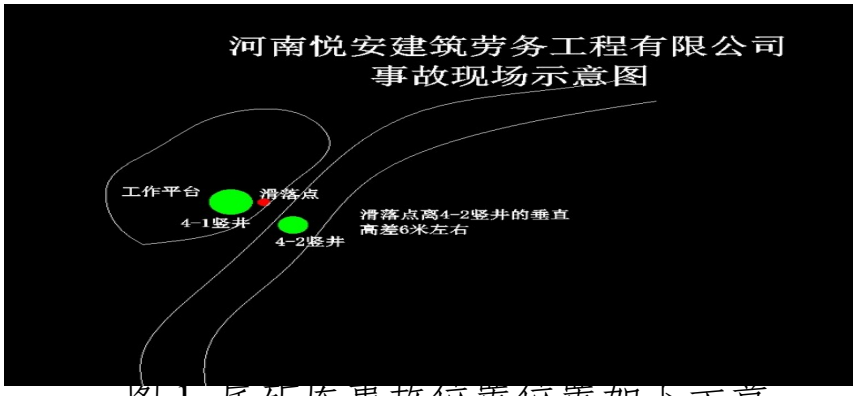
图1 尾矿库事故位置位置如下示意

经专家现场勘察和问询有关人员，通过技术分析研判，事故的直接原因是：谭某桥在平台（跌落：垂直高度约5米，坡度约70度）作业过程中，由于未系安全绳，平台四周没有护栏，从平台高处不慎滑落到4-2竖井旁，造成其坠落死亡。
