武江惠民武江区沙湖喜健汇游泳场“7·19”一般淹溺事故调查报告

“ 7 · 19”一般淹溺事故调查组

2024 年 9 月 10 日

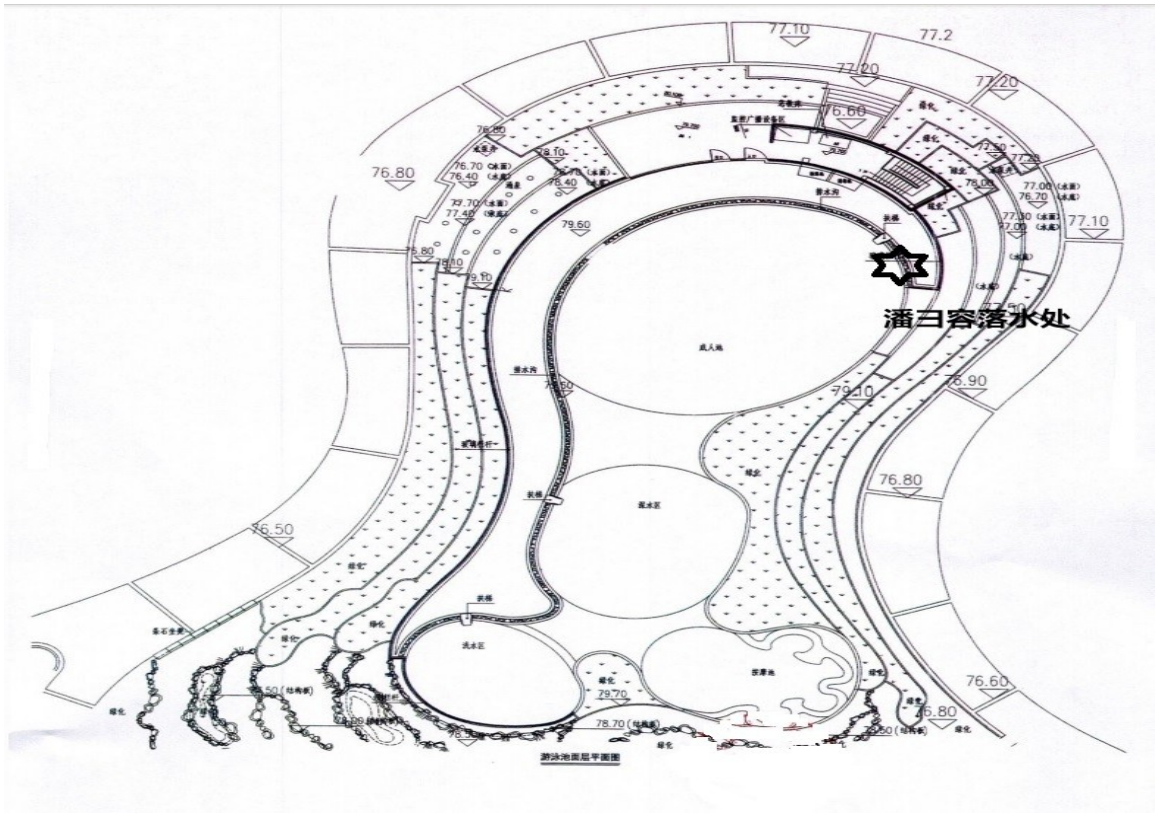
韶关市公安局武江分局刑事侦查大队出具的《情况说明》表明,死者尸表未见明显损伤,其口唇部及双手甲床呈紫绀改变,左右眼睑结膜充血可见少量点状出血。因死者尸体已火化,韶关市公安局武江分局刑事侦查大队结合案情,鉴定分析认为死者符合意外掉入泳池内致溺水窒息死亡。
