日照开元森泊度假乐园项目
“5·3”一般高处坠落事故调查报告

2024年5月3日8时40分许，位于山东省日照市东港区银涛路与海天二路交汇处的日照开元森泊度假乐园项目发生一起高处坠落事故，造成1人死亡，直接经济损失约123万元。

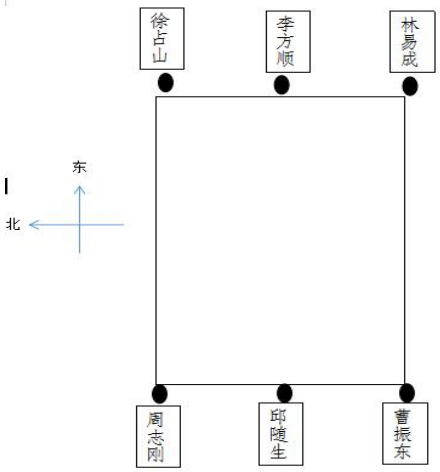
发位置位于开元森泊度假乐园 2#儿童乐园集市广场屋面第六个采光井。事发时，该作业面有 6 人同时作业。操作平台为木脚手板（长 250cm、宽 22cm、厚 4cm），该勘察现场该作业平台脚手板未封绑。本单元安装单页玻璃长 2.017m，宽 1.096m，重量约 120kg，离地高约 15.76m（见图 2）。网架顶部安装有安全绳，钢丝绳内径约 3mm，安全绳两端未采用锚爪固定。本作业单元网架下方设有安全平网，死者坠落时，该部位安全平网缺失。

图 1 林某成站位示意图

图 2 6#采光井现场俯视图

图 3 林某成掉落位置

装作业时，未正确使用安全带，安全带余绳未系挂在屋面安全绳上[1]，坠落处安全平网防护缺失[2]是导致高处坠落事故发生的直接原因。

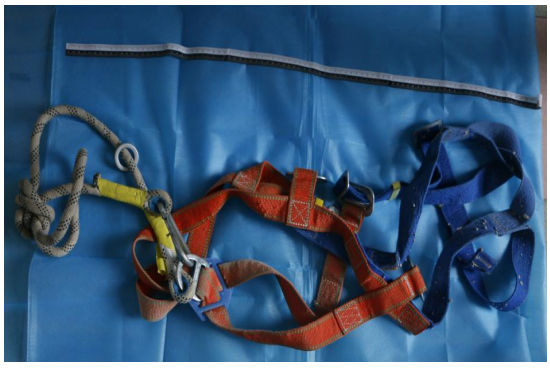
图 4 安全带未打开
