南京金盛百货中央门店火灾事故调查报告

2022年10月29日10时09分许，位于南京市鼓楼区建宁路2号、4号的金盛百货中央门店发生一起火灾事故，现场火势较大，未造成人员伤亡，在社会面造成了较大影响。

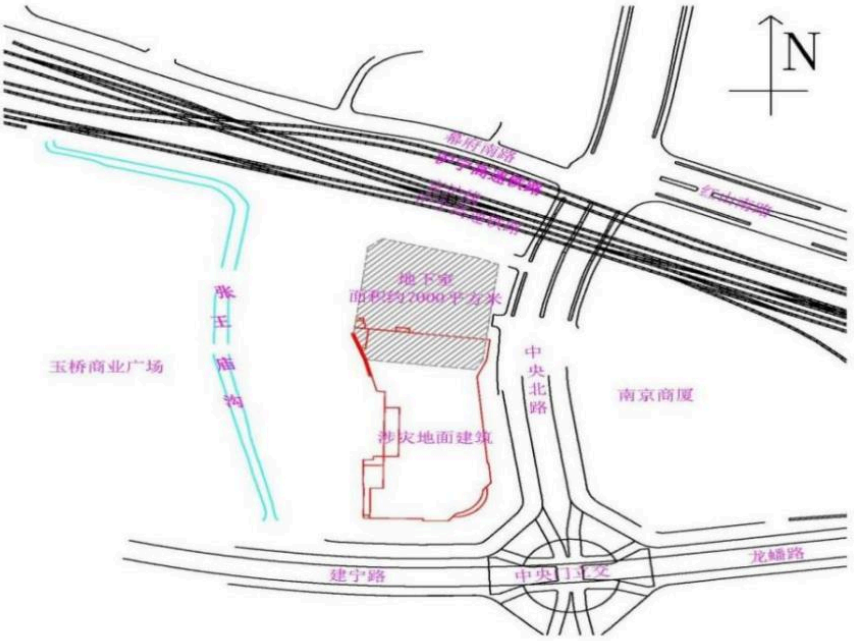
图1

1.总体情况。起火建筑（金盛百货中央门店）位于南京市鼓楼区建宁路2号、4号，为不规则长方体，南北走向，南北长约148米，东西长约78米，高度约23.6米，为钢筋混凝土结构和钢结构组成的混合结构。建筑地下一层、地上五层（四、五层之间局部设有夹层，以下称四夹层），五层顶部搭设办公用房。建筑北侧、东侧及南侧外墙外侧用铝板装饰，东南侧从二层到五层用玻璃幕墙装饰，整个玻璃幕墙呈圆弧状，与外墙之间形成较大封闭空间，玻璃幕墙中部嵌有LED显示屏幕。建筑四层、四夹层和五层东南侧区域存放大量服装、内衣等针织用品。

建筑使用功能：地下一层为车库，一层为百货和餐饮，二层为百货、餐饮和KTV舞厅，三层为家居、婚庆用品、服饰和娱乐，四层为工艺品、婚庆用品和电商库房，四夹层为电商库房，五层为婚庆用品、培训和健身。（方位示意图见图1）

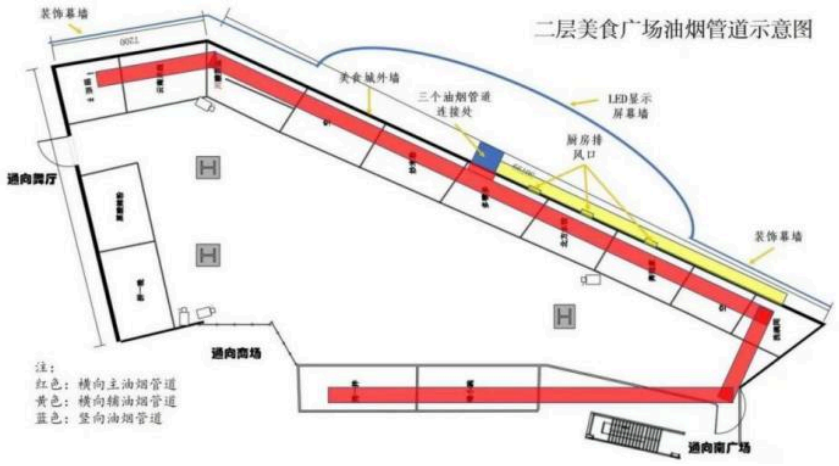
图2

3.美食城油烟管道敷设和清洗情况。美食城油烟管道系统由竖向油烟管道、横向主油烟管道及建筑外墙一段横向辅油烟管道组成。其中，竖向油烟管道总长度约20米，位于建筑东南侧玻璃幕墙与外墙封闭空间内，紧贴建筑外墙，在美食城东侧“多哩多”店铺外墙处垂直向上敷设至5层楼顶平台，并在楼顶平台水平延伸5米，该水平延伸管道中部装有油烟净化器，末端装有风机。横向主油烟管道总长度约71米，位于美食城各店铺厨房吊顶上方沿墙壁敷设，在“多哩多”店铺通过墙孔接入竖向油烟管道，由11家店铺共用。横向主油烟管道在各店铺内留有孔洞，通过金属管道、塑料软管分别与抽油烟机、吸顶排风扇连接。横向辅油烟管道总长度约20米，位于建筑东南侧玻璃幕墙与外墙封闭空间内，沿美食城“多哩多”店铺、“北方水饺”店铺和“奔跑吧少年拌饭”店铺外墙横向敷设，在“多哩多”店铺位置接入竖向油烟管道，并通过金属管道连接上述三家店铺的墙壁式排风扇。（见图2、图3）

经查实，2019年至事故发生时，金盛百货中央门店委托相关单位仅对部分油烟管道进行了3次清洗，垂直主油烟管道等多处管道未清洗。

1.油烟管道设置不合理且大量油垢积存造成火势迅速蔓延。金盛百货中央门店美食城横向主油烟管道未密封完好，竖向油烟管道设置在建筑东南侧封闭空间内，未设置专用井道，与原建筑外墙之间未进行防火分隔。加之油烟管道内积存大量油垢，火灾蔓延风险增大，且发生火灾时，因烟囱效应加之屋顶抽油烟风机处于开启状态，火势沿油烟管道快速蔓延。

（二）研究出台标准，创新餐饮烟道安全监管责任体系。由市消委办牵头商务、建委、生态环境等部门联合出台标准，对商贸体烟道的设计安装、油污清洗、油气监测实行一体化监管，有效降低烟道起火蔓延风险。各餐饮场所经营主体要严格执行消防安全有关标准规范，有效防控消防安全风险。
