湖南长沙“4·29”特别重大
居民自建房倒塌事故调查报告

国务院调查组

2023年5月

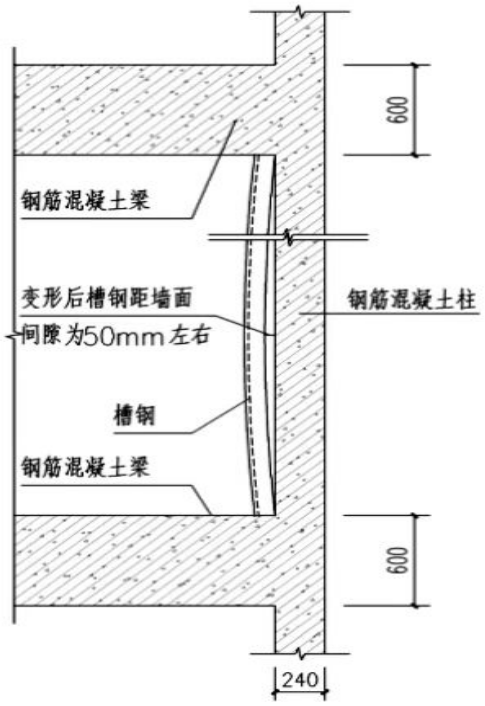
图 1 事发前夕二层餐馆员工拍摄的照片

2022年4月28日20时许，涉事房屋二层餐饮店工作人员发现东侧一混凝土柱及附近墙面瓷砖脱落、抹灰开裂、根部混凝土被压碎，钢筋暴露并弯曲；29日10时15分，二层一根支顶槽钢（2019年7月因二层混凝土柱出现裂缝，房主自购2根槽钢进行支顶加固）严重变形（图1），与墙面间隙约50毫米（图2）；11时50分许，房主吴治勇外出购买建筑材料准备再次加固；12时19分，一层与二层圈梁的东南角外墙面掉灰，砖头裸露并往外挤，外墙开始变形，现场邻居和村民小组长劝说房主吴奇生撤人，但劝阻无效；12时21分，二层餐饮店东侧墙壁发出异响，天花板及东侧外墙有物体掉落，店长随即催促店内2名工作人员、3名用餐人员离开；12时24分，房屋整体“下坐”式倒塌，历时4秒。

3.对重大安全隐患未有效处理。2019年7月，二楼东墙混凝土柱出现网状裂缝、最长0.6米，房主在龙天恺的建议下，自购2根槽钢进行支顶加固，但并没有彻底消除安全隐患。2022年3月，又相继出现支顶槽钢变形、墙面瓷砖脱落、支顶槽钢变形加剧，房主均未作处理。4月12日，湖南湘大工程检测有限公司受涉事房屋内的旅馆经营者委托，未带任何检测仪器，仅拍照即完成所谓“检测”，13日为旅馆出具了虚假的安全性鉴定

报告，等级评定结论为Bsu级[1]、“可按现状作为旅馆用途正常使用”、“结构安全”。4月22日，经营户告知房主支顶槽钢变形加重，与墙面最大间隙约15毫米，但仍未采取任何措施，直至事故发生。

4.未采取紧急避险疏散措施。在事发前2个多小时，二层支顶槽钢弯曲变形加剧、达到50毫米左右，出现倒塌征兆，特别是事发前30多分钟龙天恺应房主要求现场查看后提出“房子危险不能住人了”，房主吴奇生提出还继续加固，未组织撤离房屋内就餐、居住等人员；事发前5分钟，面临重大倒塌风险，有人大喊“赶快走，楼房要塌了！”但房主吴奇生还说“没事”，拒不听从劝告，仍未立即通知撤离，错失了屋内人员逃生、避免重大人员伤亡的最后时机。
