日照新航线物流有限公司
“10·20”一般叉车伤害事故调查报告

2021年10月20日17时34分左右，日照新航线物流有限公司在日照港西港区内西16-4区域，使用叉车进行装箱作业过程中，发生一起叉车伤害事故，造成1人死亡，直接经济损失约165万元。

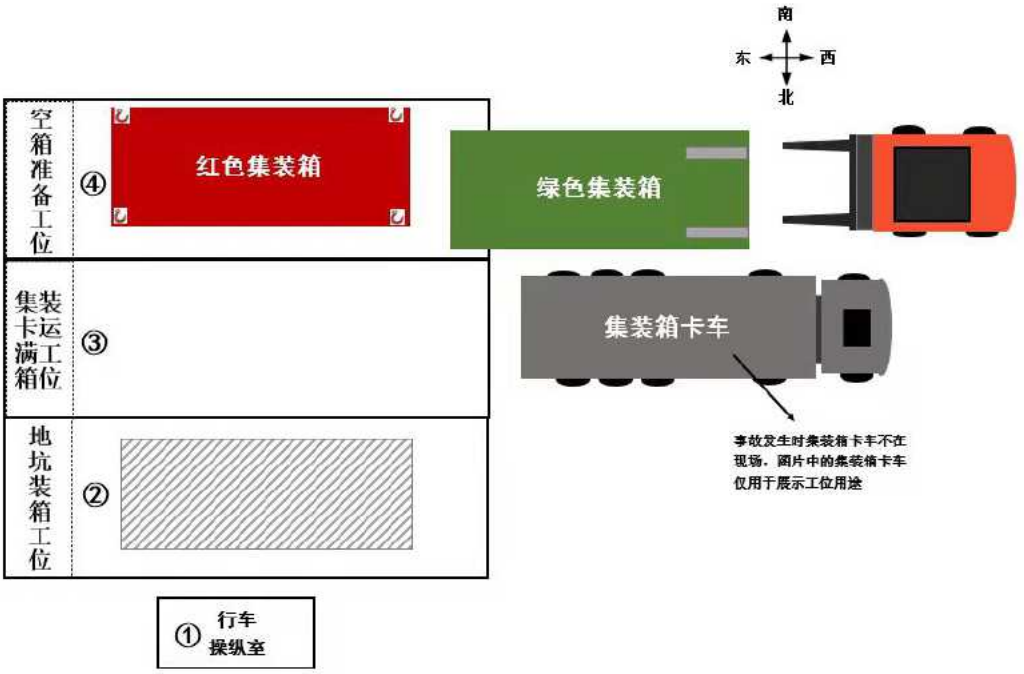
图 6 地坑行车式装箱平台鸟瞰图

事发时，新航线物流公司地坑行车式装箱平台的作业流程为：集卡车自码头前沿取完空集装箱，运送至地坑行车式装箱平台西侧空旷区域，叉车从集卡车侧面叉取空箱至地面，然后叉车绕至集装箱西侧落下插刀，平推空集装箱至空箱准备工位，工班人员挂好集装箱 4 个挂钩，行车司机吊运空箱至地坑装箱工位，装载机司机装满集装箱，集卡车到满箱装运工位，行车司机吊起地坑装满的集装箱至集卡车上面，集卡车运走（见图 6 地坑行车式装箱平台鸟瞰图）。

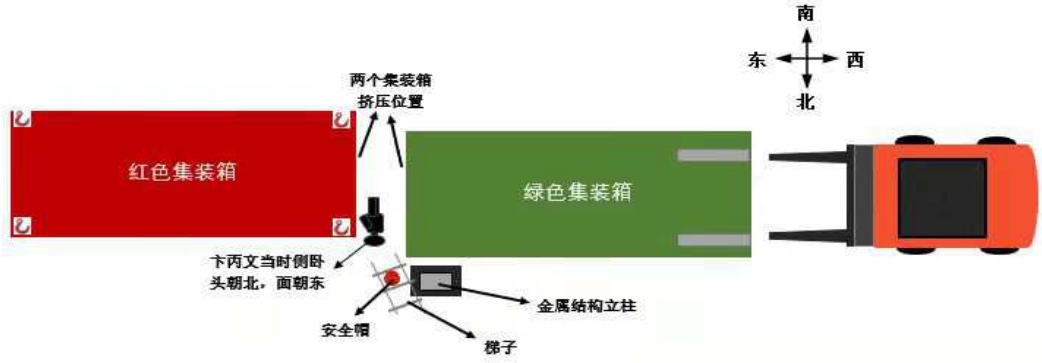
图5 事故现场示意图

经调查，卞丙文于2021年10月9日入职日照新航线物流公司。10月20日7:00左右，新航线物流公司甲班班长梁延辉安排行车操作工张善鑫、叉车司机牟涛、工班人员李洪伟和卞丙文到地坑行车式装箱平台进行装箱作业。17:30左右，工班人员李洪伟和卞丙文，在空箱准备位置进行集装箱挂钩作业。李洪伟负责红色集装箱东部两个挂钩，卞丙文负责西部两个挂钩。李洪伟先挂完东部北侧挂钩，此时卞丙文在集装箱西端南面挂钩。李洪伟挂完北侧挂钩后，绕至东部南侧挂钩，挂完后撤离到两套地坑行车式装箱平台之间的安全区域。此时，叉车司机牟涛鸣笛两次，时间间隔10秒左右，并用叉车推绿色空集装箱进空箱准备工位。约17:34分，李洪伟听见一声撞击，随后绕至红色集装箱北侧查看，发现卞丙文脚踩铝合金梯子站在红色集装箱西端北面，被红色和绿色集装箱挤压，随后跑到叉车前大声喊叉车司机牟涛，说卞丙文被挤到了。牟涛操作叉车使绿色集装箱往后退了约1米。牟涛下车后发现卞丙文连同脚下的铝合金梯子，倒在两个集装箱中间北侧的地面上，头朝北面朝东（见图7事故现场示意图）。

事故调查组经人员询问、现场勘查并结合医院诊断证明，综合分析认定事故的直接原因为：卞丙文违章作业，在集装箱端部进行挂钩作业，违反公司操作规程①。叉车司机牟涛未按规定通过有关部门考核合格取得相关操作证书②；在集装箱超长超高视线受阻的情况下，未倒车或由向导引导行驶③；叉车起步时未按规定观察④，违章作业，将正在集装箱端部违规挂钩作业的卞丙

文挤压在两箱之间，造成卞丙文死亡，是事故发生的直接原因。

（一）严格落实安全生产企业主体责任。日照新航线物流有限公司要深刻吸取事故教训。**一是**要建立健全并落实全员安全生产责任制，建立健全并落实安全管理制度和安全操作规程。**二是**要组织制定并实施本单位的安全教育培训计划，特种作业人员必须按照国家有关规定经专门的安全作业培训，取得相应的资格，方可上岗作业。**三是**加强现场作业安全管理。严格按照叉车操作规程进行操作，正确使用叉车。**四是**发动全员参与，重新组织对作业现场进行风险排查、辨识，制定有针对性、可行性的安全管控措施，定期组织进行隐患排查治理。日照港集团及下属二级单位，要严格按照法律法规的规定要求，强化对相关方单位安全生产工作统一协调、管理，定期进行安全检查，发现安全问题的，应当及时督促整改。
