【事故调查报告】马鞍山市云鼎建材有限公司“6.20” 坍塌事故调查报告

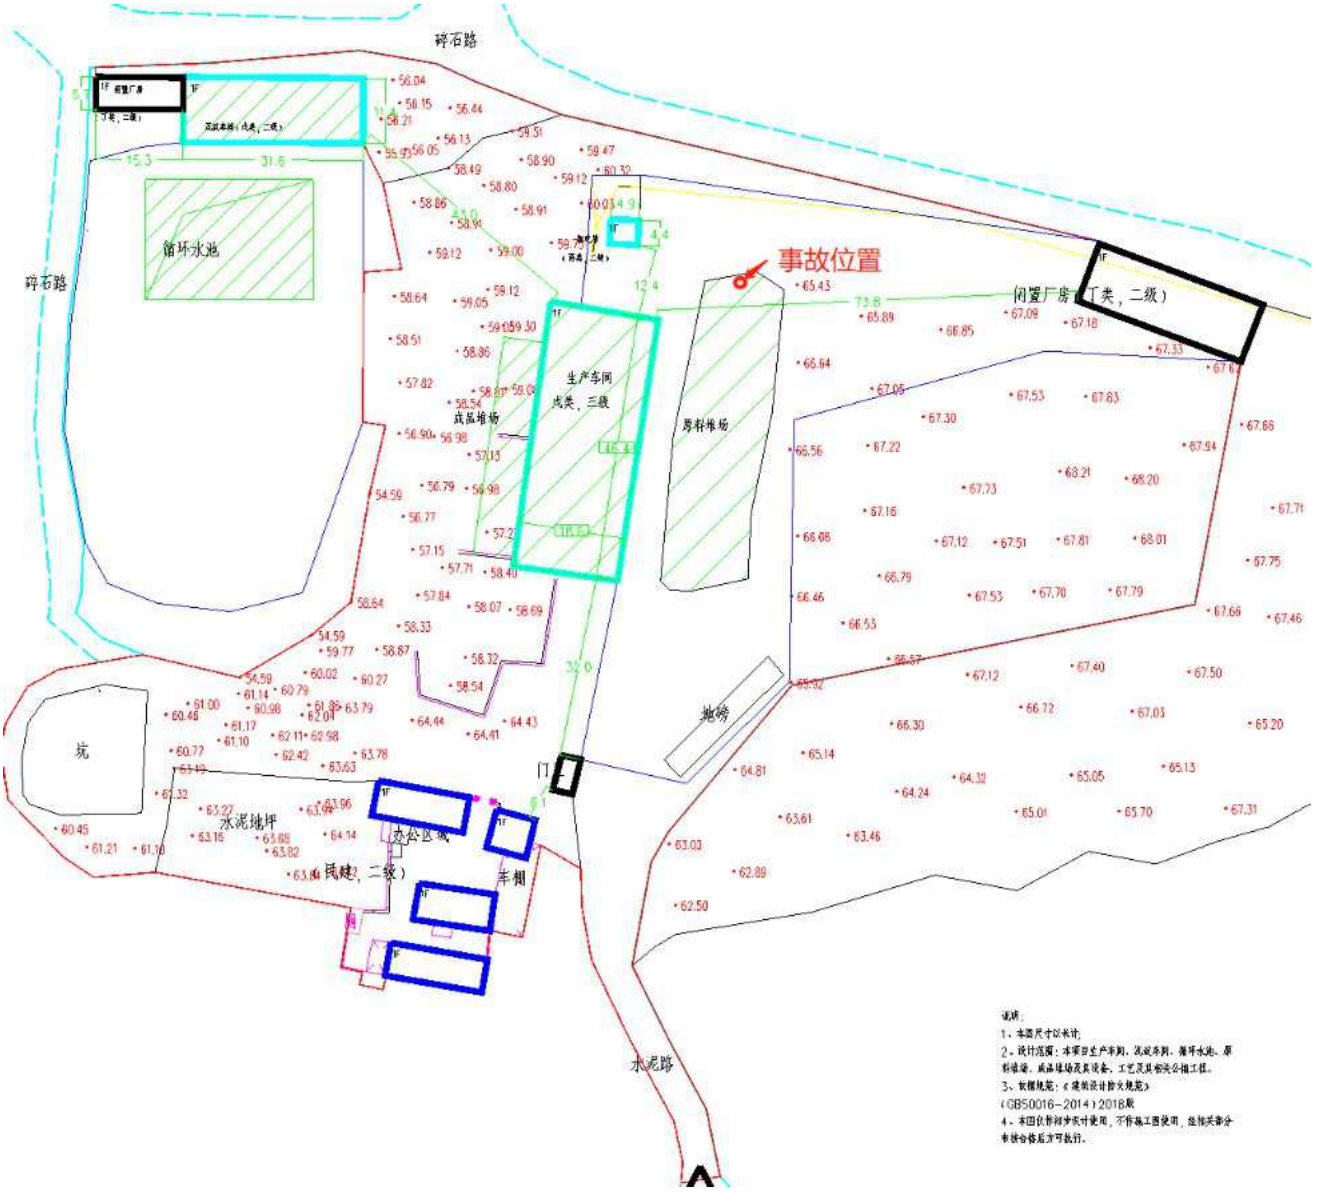
经现场勘查，该起事故发生在雨山区向山镇陶村村境内云鼎建材公司原料堆场处，堆场位于公司正北方，堆场原料为建材石粉，堆高约7.8米。

（该图为云鼎建材公司事故发生地）

1、直接原因：刘宗兵拖拽原料堆中的防尘网导致上方的原料堆石粉坍塌，将刘宗兵掩埋致死。

1、云鼎建材公司要加强安全生产教育培训，落实企业安全生产主体责任，作业现场实施人车分流，增加安全警示标志，强化作业现场的安全监督检查，杜绝
