金安施桥仙桃亮发商贸有限公司“4•30”一般物体打击事故调查报告

2025年4月30日23时36分许，仙桃亮发商贸有限公司在和襄高速一标段租赁运营的3号预制梁场内发生一起一般物体打击生产安全事故，事故造成1人死亡，直接经济损失175万元。

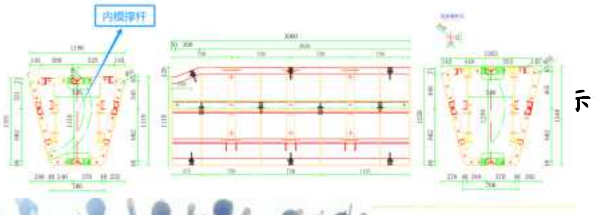
亮发公司预制梁内模班组3人，分别是刘*发、刘*忠、陈*梅，班组长为刘*发，三人负责临时预制梁场内模拆卸组工作。2023年10月9日，亮发公司与云南新大成人力资源服务有限公司签订《劳务外包合同》，共计使用劳务派遣人员人许，其中包括内模班组3人，云南新大成人力资源服务有限公司在对劳务派遣人员进行安全教育培训后，由亮发公司入本单位从业人员统一管理。2023年10月12日，亮发公司组织对内模班组3人开展新员工三级安全教育。
