安庆桐城“5·1”较大道路交通事故调查报告

市政府“5·1”事故调查组

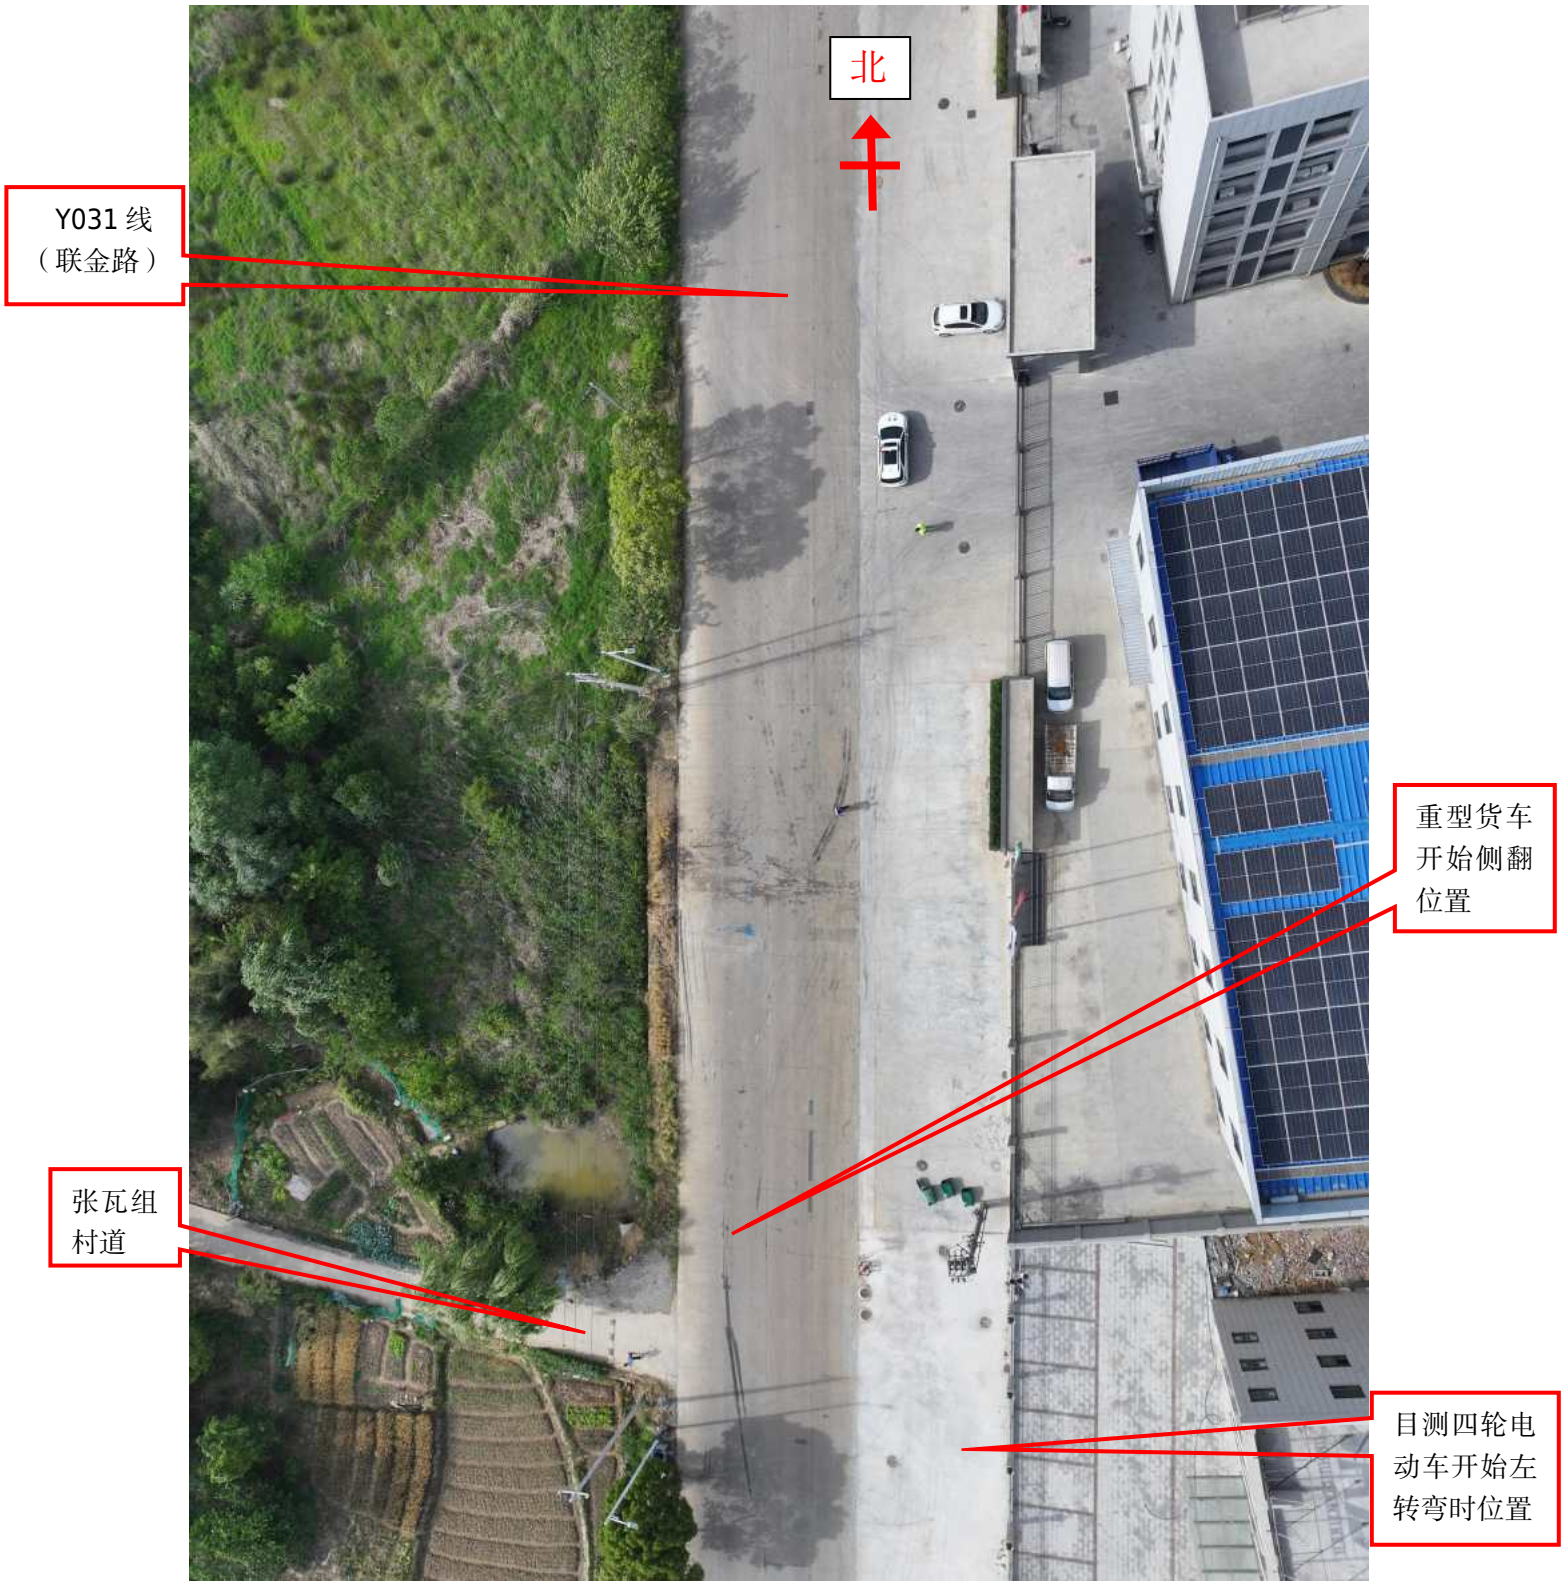
事故现场位于桐城市金神镇境内联金路（乡道Y031线）安徽谊和无纺布有限公司门前道路，呈南北走向，全宽12米，机非混合通行，水泥路面，两侧无防护，无标志标线、爆闪灯等交通安全设施；北往桐城方向，南往双港镇方向，距离事故现场南北各一公里外有限速60km/h标志，两处限速标牌均不符合国家标准；西侧支路为通往张瓦组村道，无路口标志，路口处无道口柱，该村道宽4.8米。联金路事发路段系金神镇政府于2010年利用扩权强镇资金建设，全长3公里，2011年5月份完工。

上图：事发地点俯视方位照及道路走向（上北下南）

进一步压实压细。要认真剖析该起较大道路交通事故发生的原因，深挖细究货运车辆超载运输问题根源，推动各地各部门深入开展事故警示教育，切实做到以案为鉴、举一反三。要督促属地和相关部门及时消除事发路段限速标牌不符合国家标准、事发路段未漆划标线，交通安全设施不全等安全隐患，坚决防范类似事故再次发生。
