重庆市应急管理局
关于重庆涪陵万达薄板有限公司“10·14”一般高处坠落事故调查报告的批复

重庆涪陵万达薄板有限公司
“10·14”一般高处坠落事故调查报告

重庆市政府事故调查组

2025年1月

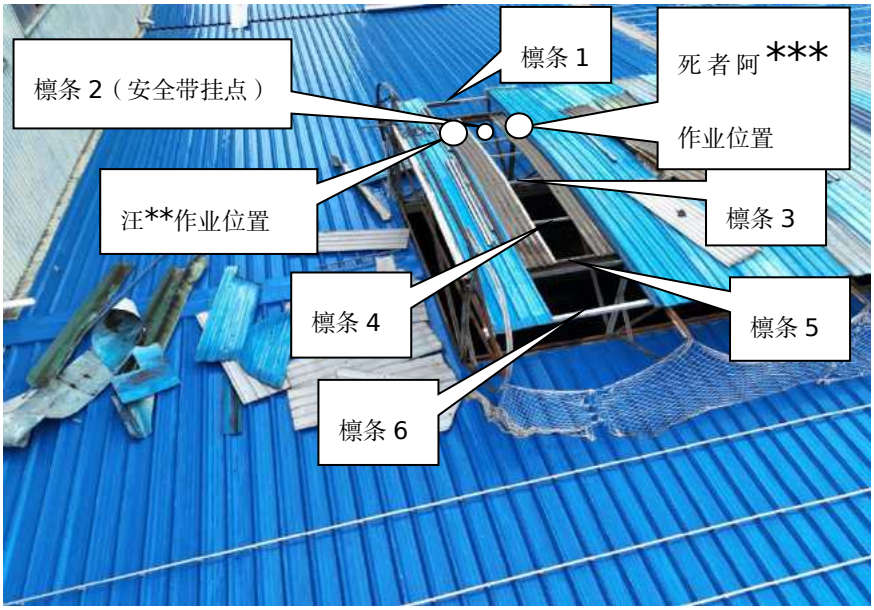
图 2　工人作业位置及安全带挂点图

现场可见已拆除气楼顶部宽约 2m 的蓝色彩钢瓦，下一层灰白色彩钢瓦拆除宽约 1m，露出长约 7m 的空洞和 6 道檩条，一根安全带的安全绳和肩带部分系挂于第 2 道檩条。事故发生时，两名工人分别蹲在安全带挂点两侧的灰白色彩钢瓦上，安全带挂点位于工作面下方（低于工人脚站立位置）。气楼外围部分区域设有安全立网。现场未设置生命线，檩条之间未设置安全平网，部分已拆除的彩钢瓦堆放在旁边。工人作业位置及安全带挂点见下图 2。

作业人员在屋面高处临边作业时，未按规定[1]系挂安全带，

[1]《坠落防护装备安全使用规范》（GB/T 23468-2009）第 5.2.2.3 条：“使用坠落悬挂安全带时，挂点应位于工作平面上方”。

且作业现场未按规定[2]设置安全平网；高处坠落时瞬间冲击能超过安全带承受范围致其断裂，是本次事故的直接原因。

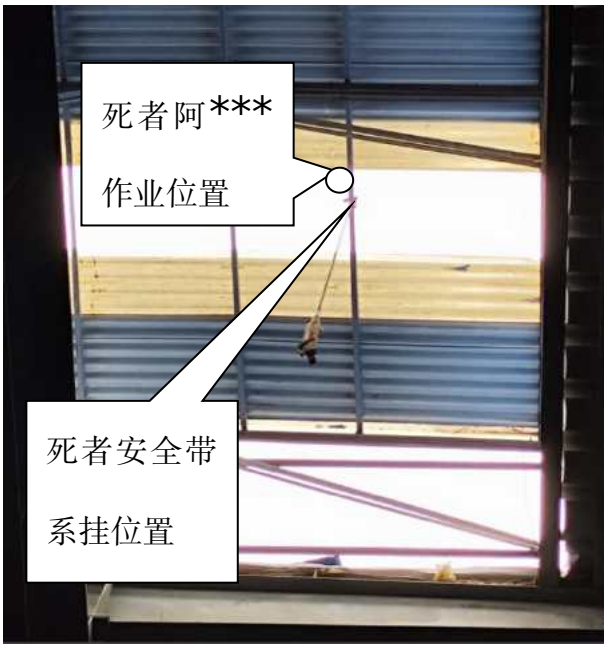
图 3　安全带系挂位置

从厂房内向房顶看，可见屋顶有约宽 1m 空洞，在其中一根檩条上残留有一根安全带的安全绳和肩带部分，安全带长度约 3m，腰带断裂。安全带系挂位置如下图 3。
