重庆亨多利家具有限公司“1.23”一般燃爆 事故调查报告

日期：2021-03-26

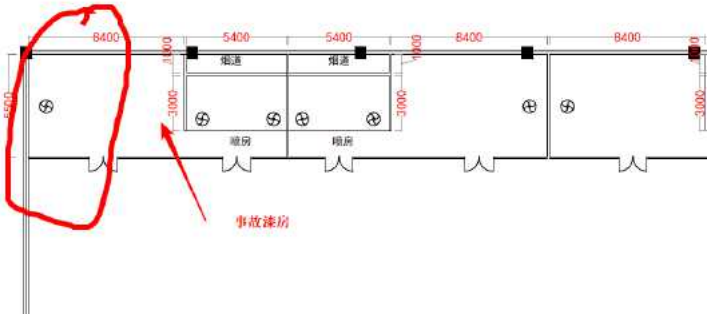
图1调漆房平面布置图

漆房面积为87.48㎡（长10.8m，宽8.1m），分为喷涂房（8.1m*4.6m=37.26㎡）和晾干房（8.1m*6.2m=50.22㎡）中间用岩棉板分隔，房内顶距离房屋顶板约0.3m处装设有岩棉板棚和空气过滤棉。喷漆操作间为喷涂作业，采取正压送风，负压抽风经过水帘过滤的方行循环，晾干房待工件油漆表干后出货。漆房顶部设有消防喷淋系统。调漆房平面布置见下图：
