宁国市安徽司尔特化肥科技有限公司“6·7”一般中毒窒息事故调查报告

宣城市人民政府事故调查组

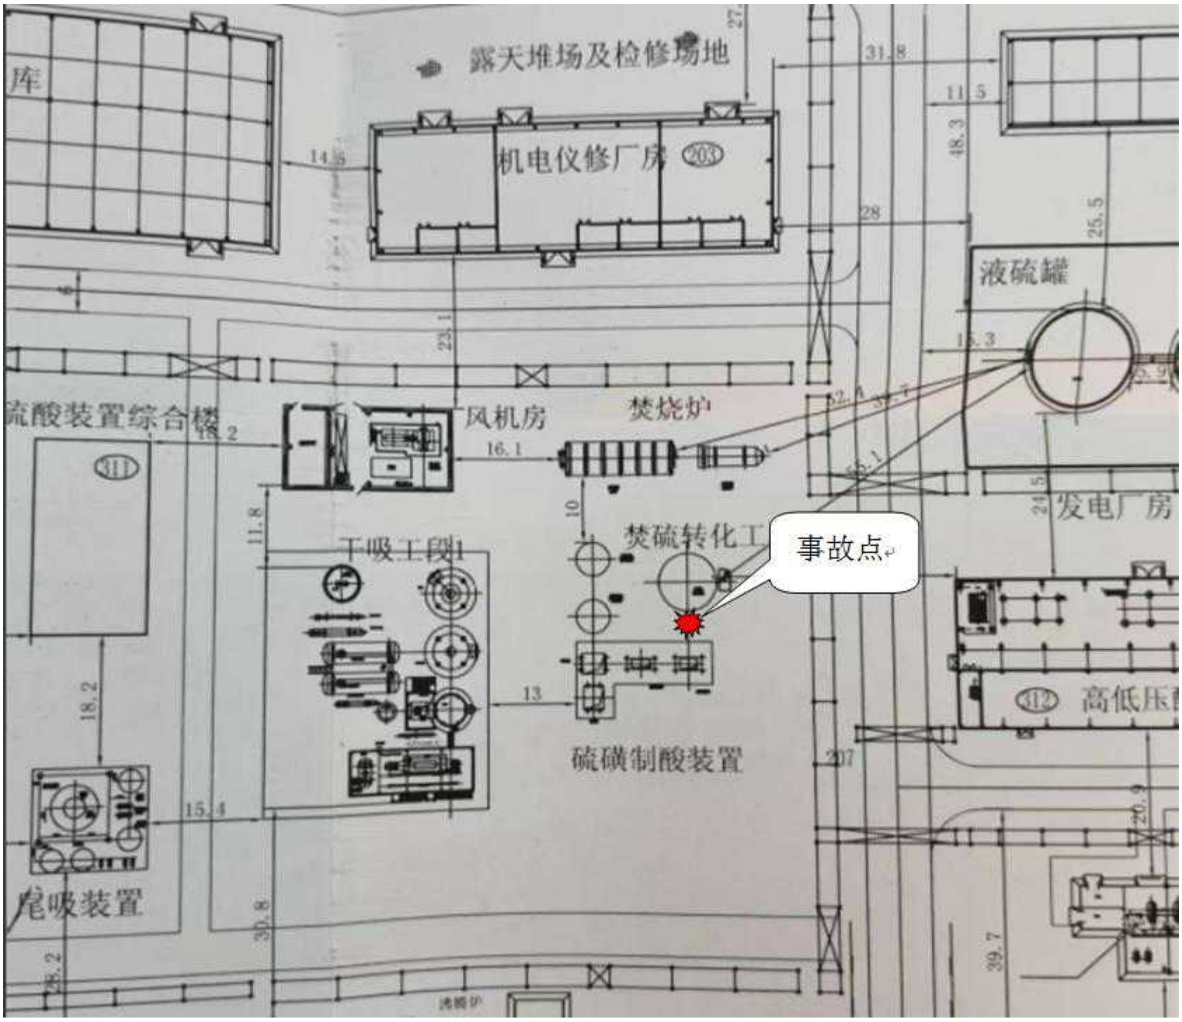
图 4 事故现场位置示意图

具体位置为转化炉 4 段进气管道下部水平部分，距离地面高度为 4 米。

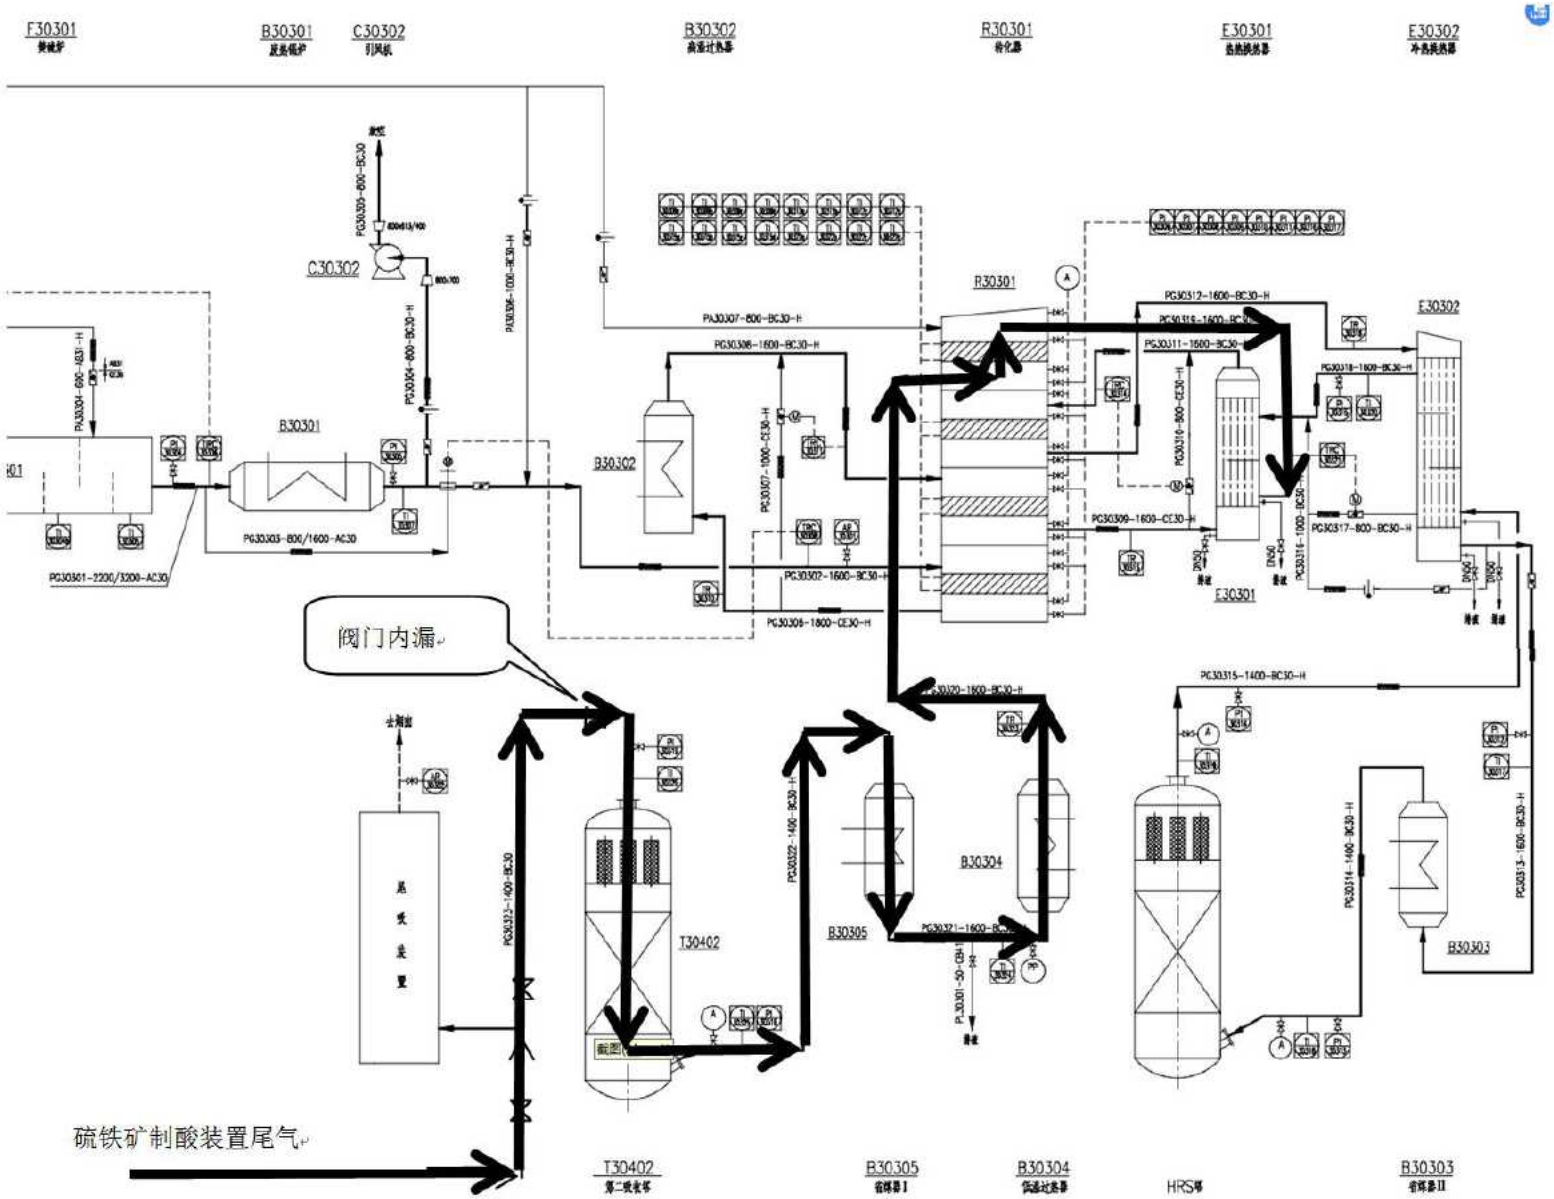
图 10　致害气体倒流途径

综上所述，由于天气条件和环保尾气吸收塔的阻力，以及相关设备的人孔、阀门开启状态等因素影响，一部分硫铁矿制酸装置尾气顺着硫磺制酸尾气管道倒流至事故管道，因事故管道开口被雨布覆盖，倒流的尾气积聚形成致害气体。致害气体倒流途径如下图。

2.司尔特公司没有在硫磺制酸二吸塔与尾气吸收装置之间管道上加装盲板，从而有效隔断硫磺制酸和硫铁矿制酸两套生产系统；下雨时将二吸塔上部人孔关闭、将转化器4段人孔封闭，形成尾气倒流途径；加之在事故管道开口覆盖雨布，使尾气在事故管道内积聚。
