重庆万州重庆敦创建筑工程有限公司
“10·30”一般高处坠落事故调查报告

“10·30”一般高处坠落事故调查组

2026 年 2 月

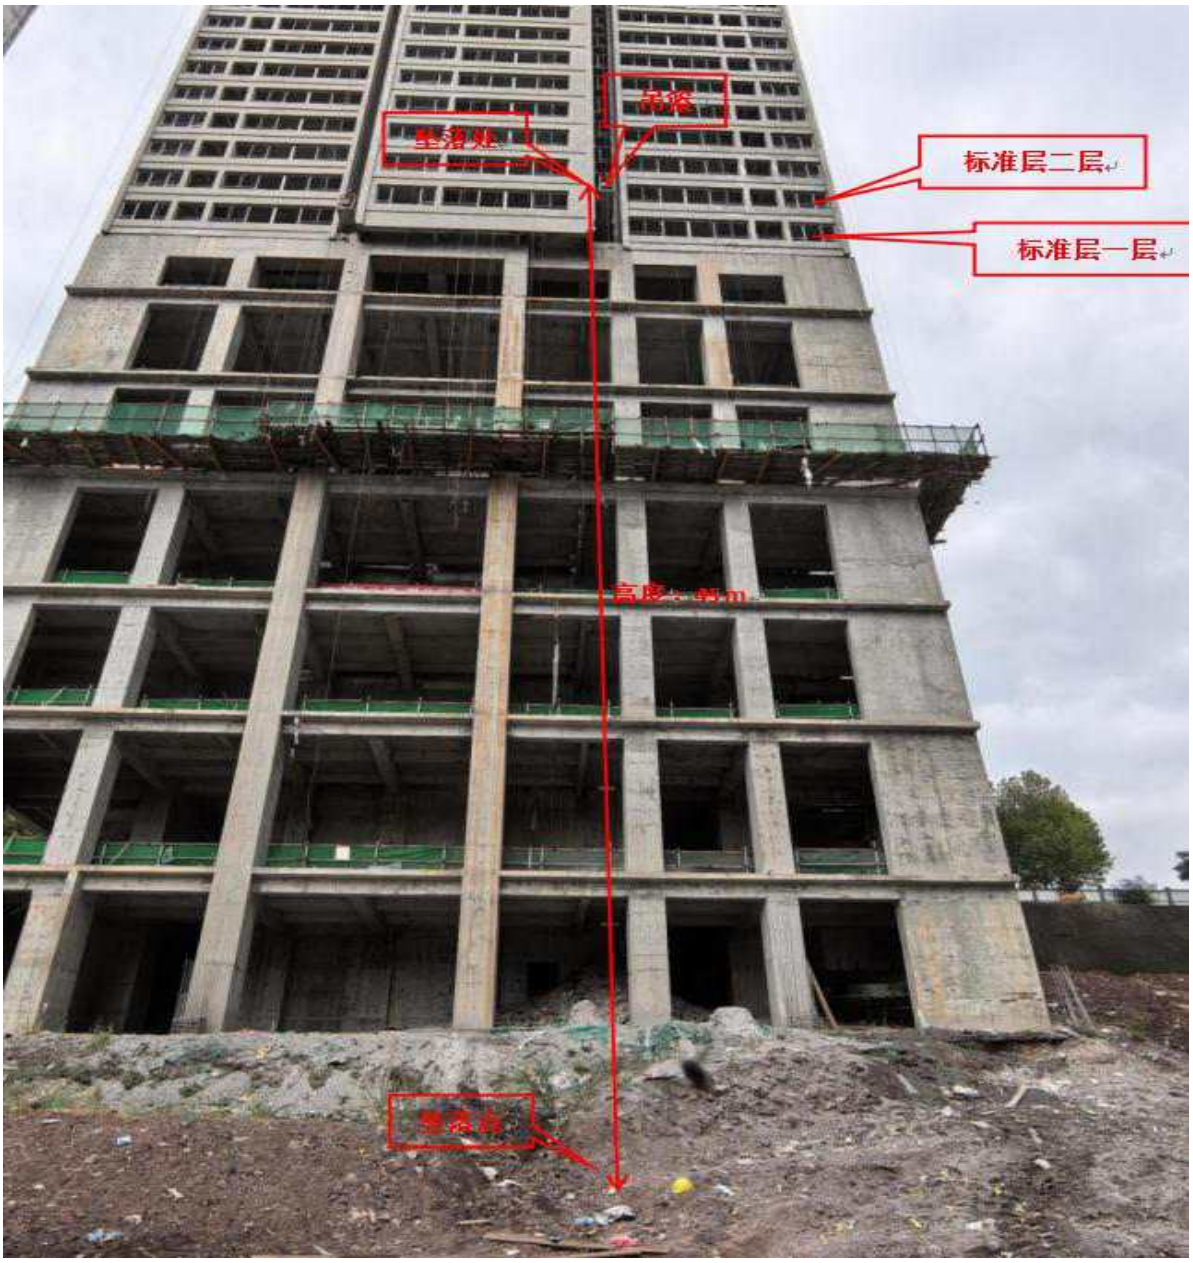
图 1

事故现场位于万州区周家坝街道万萃城二期M1组团项目2号楼（见图1），2#号楼为住宅楼，住宅标准层共25层，层高为3m，标准层下方为架空层，架空层总高约为42m。

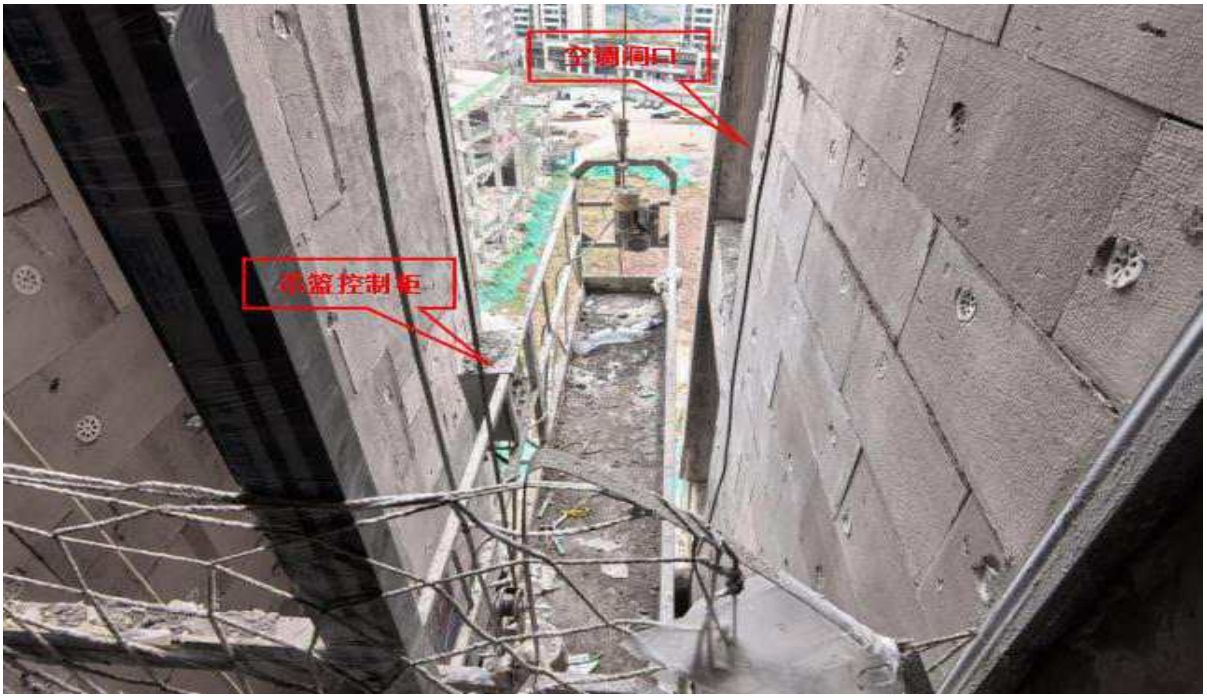
图 3

2#楼标准层 1 层采光井上方有一平台（见图 2），平台上有施工时掉落的水泥砂浆、建筑垃圾以及两把铁锹和一把电钻，平台上方约 2.4m 处有一台吊篮（见图 3），吊篮内部有一控制箱，系吊篮开关，吊篮距离标准层 2 层的高度约为 0.6m。

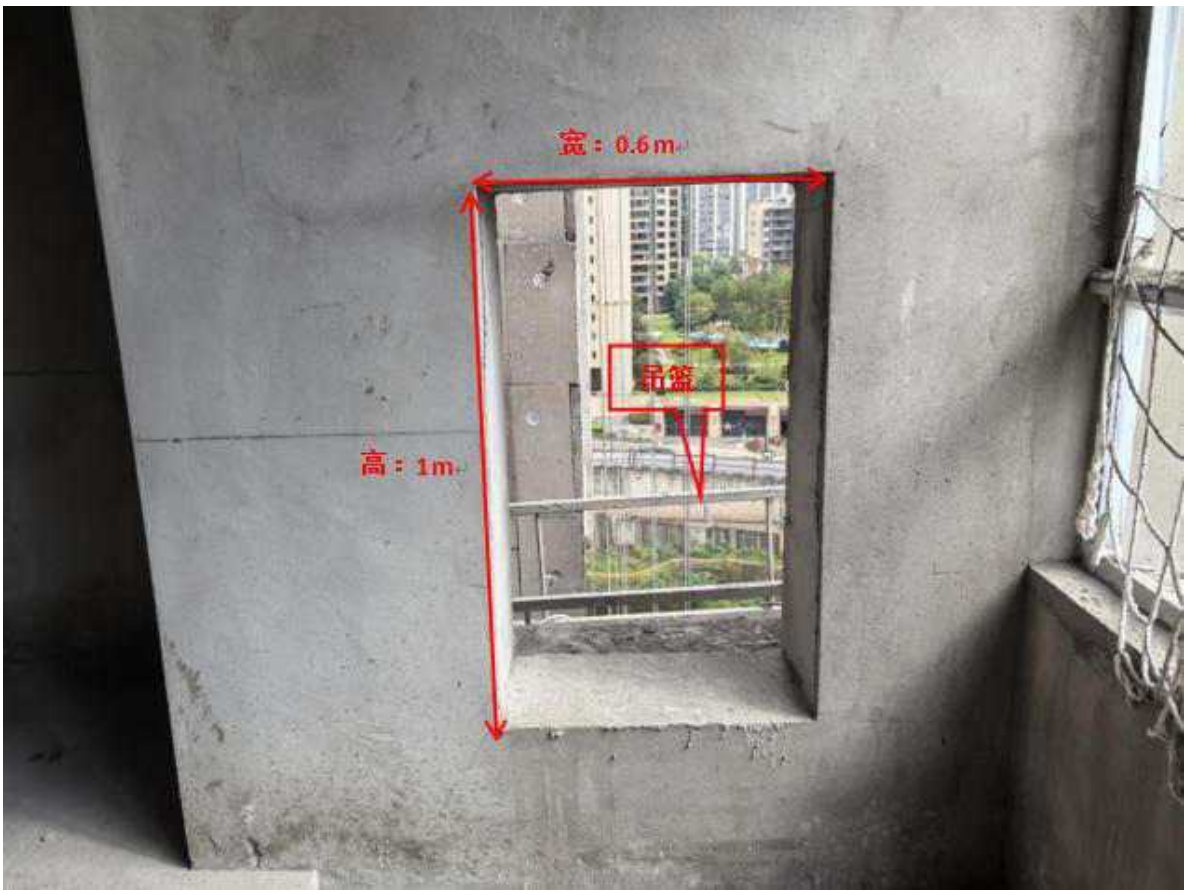
图4

坠落处位于2#楼标准层2层空调外机洞口处（见图4），距地面高度约为45m，空调外机洞口尺寸为宽0.6m、高1m，吊篮与墙体的水平距离为0.27m，空调外机洞口外部有攀爬痕迹。

据调查，从业人员周某某系普通工人，其未经吊篮操作培训，不具备操作吊篮的专业技能，擅自操作吊篮从标准层1层提升至标准层2层，在吊篮悬空时，未系安全带从吊篮攀爬至标准层2层过程中发生坠落，导致本次事故的发生。

应深刻汲取本次事故的教训，举一反三，切实落实安全生产主体责任。加强现场管理，严格落实安全管理规章制度及操作规程，及时发现并纠正从业人员违反安全生产操作规程的行为。分析事故原因，针对此次事故暴露的从业人员未经培训擅自操作吊篮的隐患进行彻底整改。建立健全并落实全员安全责任制，与各级管理人员和从业人员签订安全责任书,明确各岗位的责任人员、责任范围和考核标准，将安全责任层层落实。
