# 博望区瑞通（马鞍山）压铸有限公司“5•17”一般高处坠落事故调查报告

编制单位：马鞍山市博望区人民政府事故调查组

编制日期：**2025** 年 **7** 月 **14** 日

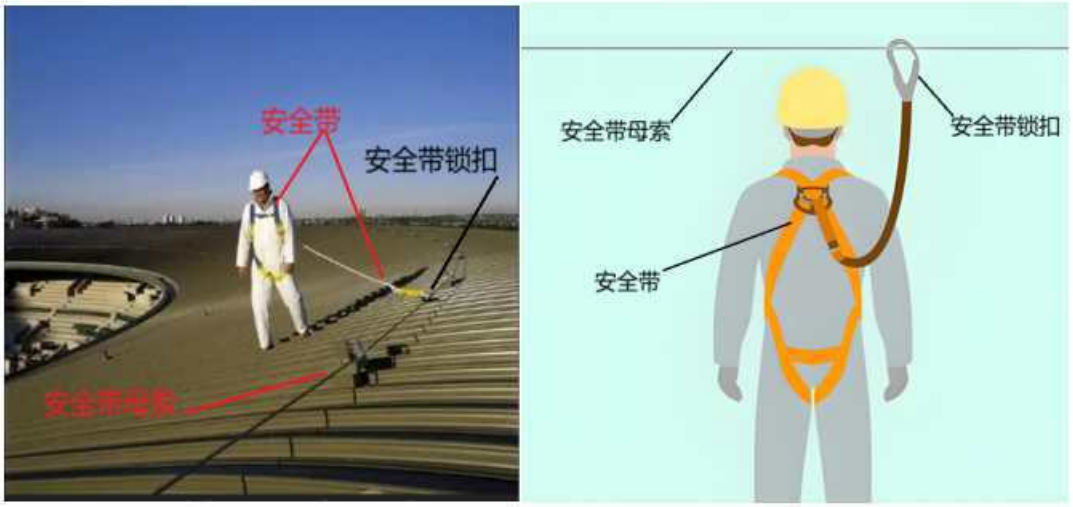
由于采光带仅有 1.2mm 厚，不具备承受 1KN 的集中荷载，当宗某恩踩踏至采光带时，采光带随即折弯变形，形成 700mm 矩形洞口，宗某恩随即从洞口坠落 11.5m 的地面而伤亡宗某恩坠落现场，如下图 1 所示。

行走至采光带区域时，采光带踩踏后受压折弯变形，形成700mm矩形洞口，宗某恩从洞口坠落至地面，洞口距地面高度为11.5m。

宗某恩独自操作曲臂车登上屋面，在作业期间未按规定系挂安全带锁扣，在屋面板上未按指定路线行走，违章作业，进入禁止踩踏的采光带上，采光带受压折弯变形，导致从11.5m高处坠落，是这起事故的直接原因。

分包单位宝士源公司未严格按总包单位要求组织施工，未落实专项施工方案提出的防坠落安全技术措施，包括未在采光带上方覆盖盖板、未设置“采光带禁止踩踏”警示标识、未在采光带外围设置隔离绳索防止人员入内、未在采光带下方设置安全平网防止人员坠落等四项防坠措施[7]；施工前未
