湖北大江化工集团有限公司

“9·24”窒息事故调查组

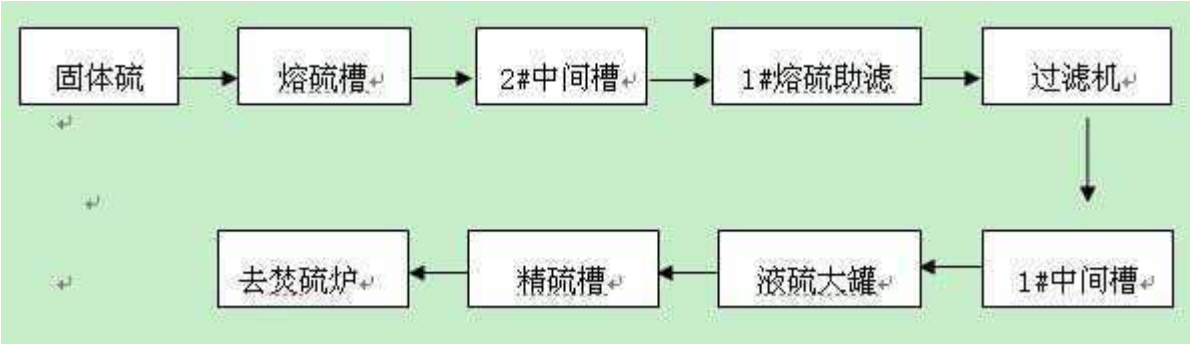
熔硫工艺简图

硫酸中心熔硫工段共有3套熔硫装置，分别为1#、2#、3#，本次事故发生在1#熔硫助滤槽。熔硫工段的工艺流程是：固体硫磺由汽车运至大江公司硫磺堆场，由皮带运输机送入熔硫槽内，经蒸汽盘管加热熔化后，溢流至2#中间槽，由中间泵泵至助滤槽，经过滤机过滤后泵入中间槽，在1#中间槽暂存后通过中间泵输入液硫大罐保温储存。
