抚顺望花龙宇公司轧钢厂天车轨道维修项目“4·8”一般高处坠落事故调查报告

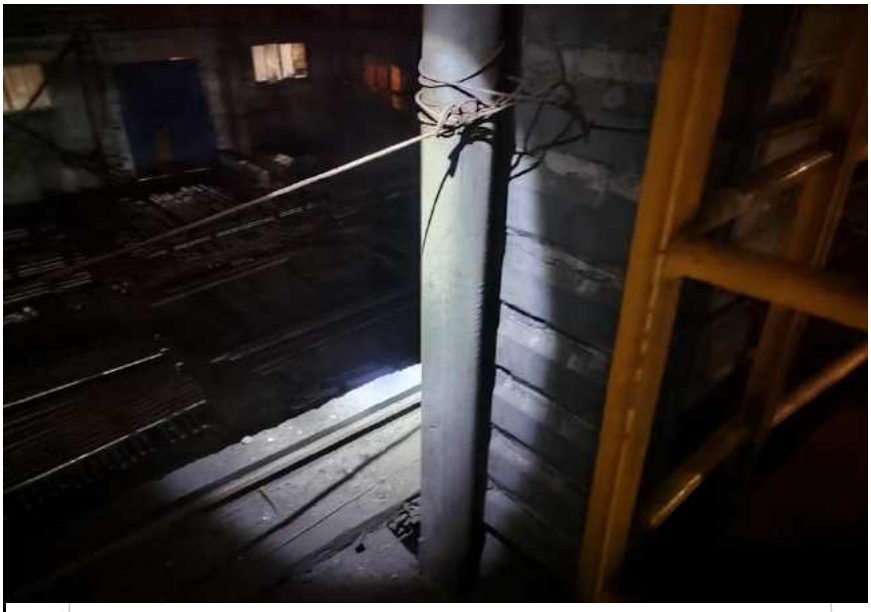
图 2 坠落地点天车轨道现场图

水平仪在南侧天车轨道上由西向东行走，走到天车时解开安全绳并爬上天车，经天车到北侧天车轨道后下天车，在其手持水平仪由东向西绕立柱行走时未系安全绳发生跌倒并坠落。田作锋听到“砰”的坠落声音后，随省政府董伟，主未要到、应。田作锋立省从天车上查分现场情况，发现董伟管坠落到地面。田作锋立省政府现场工安全生，谢宝东听到政府后做速出到董伟批边，询问其批示状况，当时董伟；识清市，自委同侧志求速按侧落部，力。谢宝东随省电话通知于凤凯。现场有视频量、查事故发生经过。

仪、未系安全绳在高处行走，在绕天车立柱行走时跌倒并坠落（高处7制），造成其受伤死亡。
