坪山浪尾南3巷2号自建房装修工程“4·20”一般机械伤害事故调查报告

坪山区人民政府事故调查组

2026年7月9日

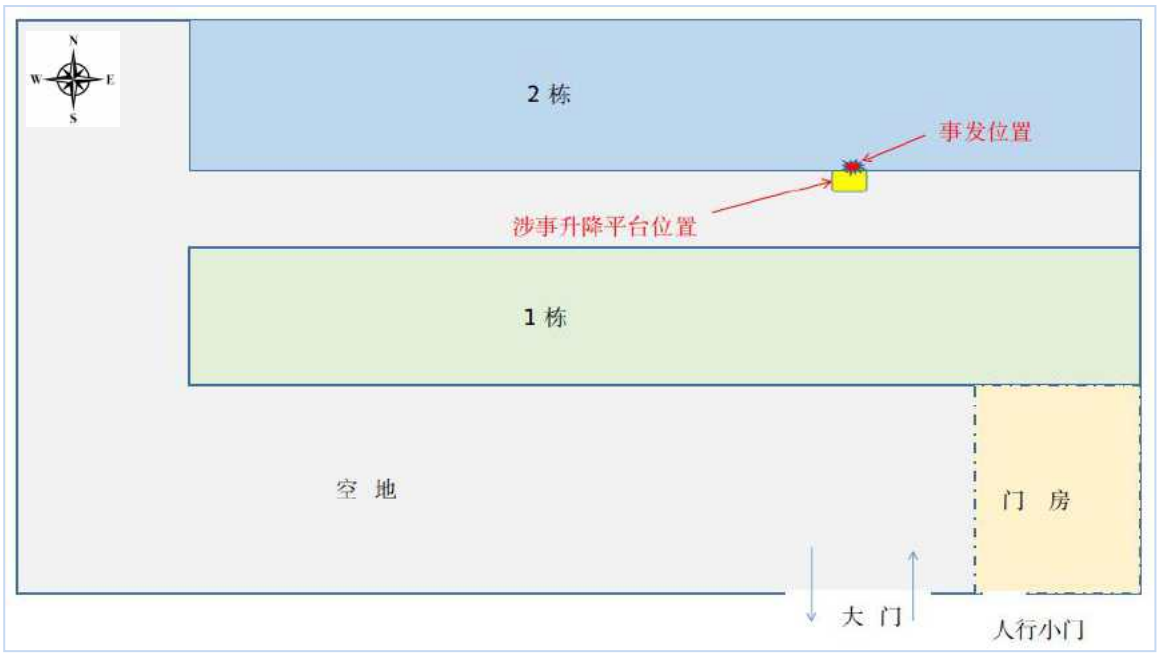
图 1 坪山街道六联社区道浪尾南 3 巷 2 号一楼平面图

事发地点位于坪山区坪山街道六联社区浪尾南 3 巷 2 号，现场为两栋东西走向的三层并排建筑，按进门顺序划分为 1 栋、2 栋（详见图 1）。
