乌恰县“6·22”一般高处坠落事故调查报告

2025年6月22日10时12分许,S309线乌恰县域46KM+800米南侧30米处发生一起光缆架高作业坠落事故,造成1人死亡,直接经济损失126.14665万元。

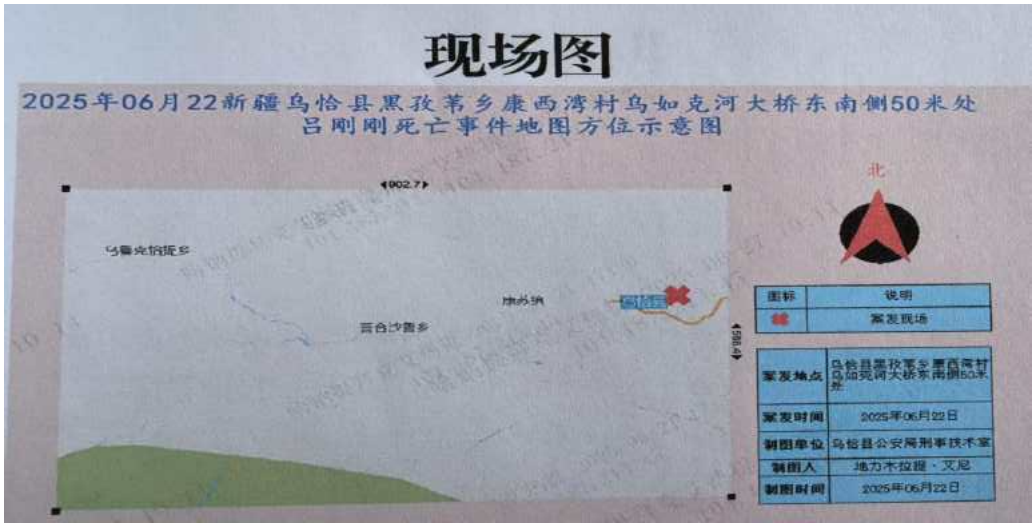
（图为事故现场方位图）

的东侧为康西维尔村村民委员会；现场的南侧为荒地；现场的西侧为阿乌高速；现场的北侧为康西维尔村。该现场为露天现场，事故现场西北 5 米处有发电机一台，东南 1 米处手套一双，西北 0.5 米处脚扣一双，西北 6 米处电锯一台，西北 1.5 米处鞋一只，西北 1 米处手钳一个，半径 0.08 米断裂油木杆一根。

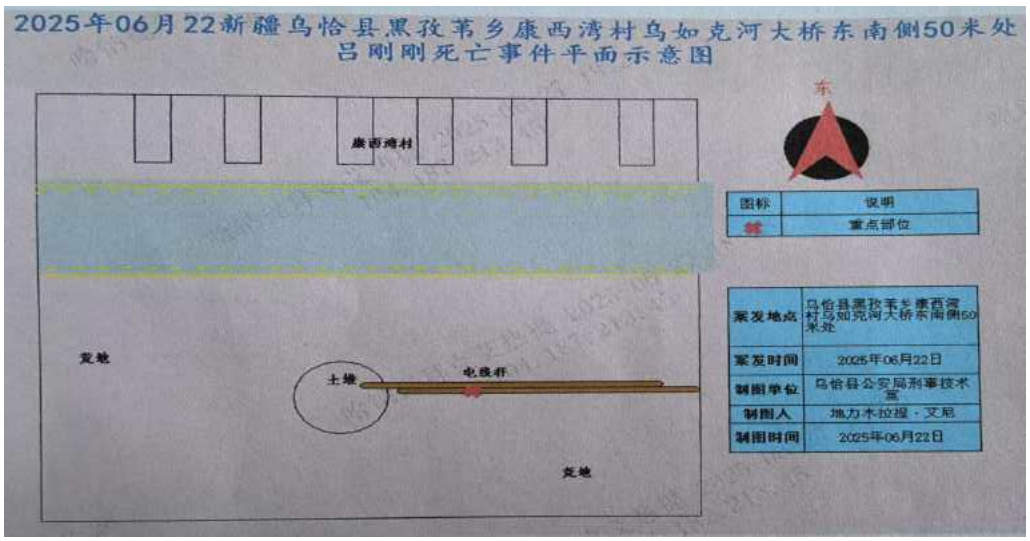
（图为事故现场平面图）

（图为事故现场图拍摄于2025年6月22日14时55分）
