辽宁辽阳白塔区三里厨娘饭店
“4·29”重大火灾事故调查报告

辽宁省政府事故调查组

2025年12月

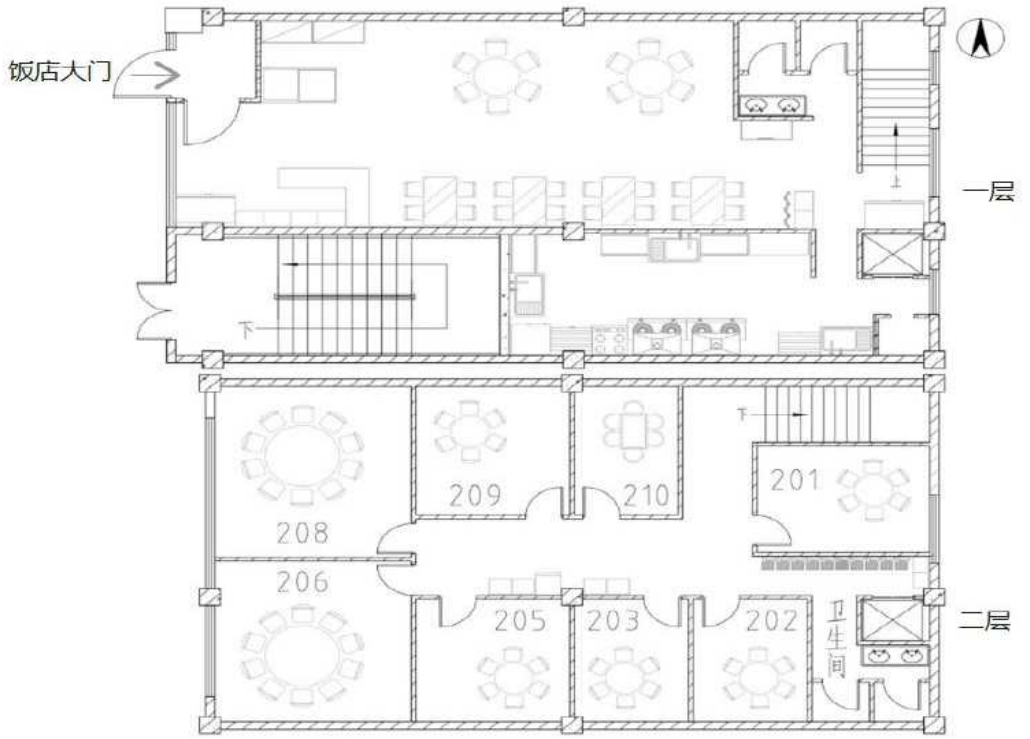
图 2 一层、二层平面示意图

饭店共两层，一层为前台、散台、厨房和卫生间；二层设 8 个包房和 1 个卫生间。饭店设有 1 个直通室外的安全出口（饭店大门）和 1 部室内楼梯。见图 2。

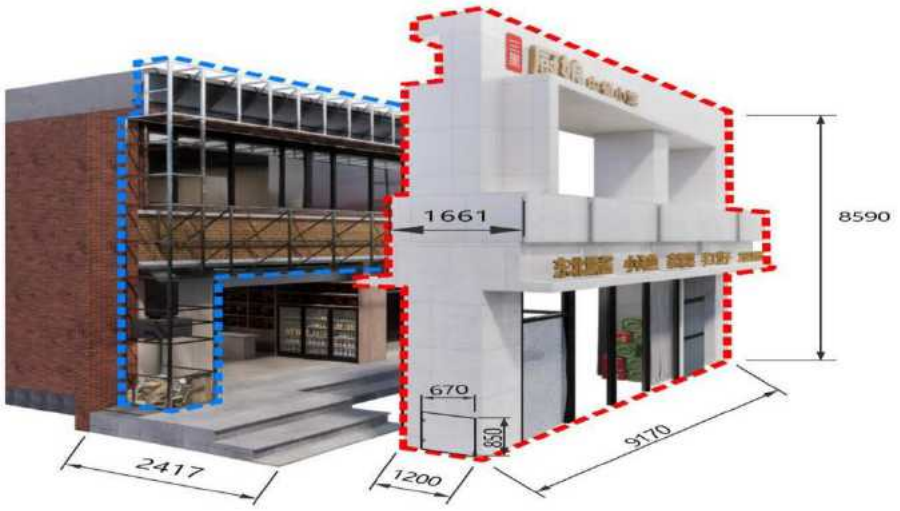
图 3 饭店外立面整体结构示意图（单位：毫米）

三里厨娘饭店外立面整体结构采用镀锌方管框架和铝塑板搭建，南北长 9.17 米、檐口处宽 1.66 米，其余部位宽 1.20 米，高 8.59 米。外立面北侧一层外墙设有排风机及其管道，为将其遮蔽，采用镀锌方管框架和铝塑板设置成紧贴外墙的竖向空腔，形成竖向排风道，高度与建筑外墙最高点齐平，紧邻饭店二层外窗和一层安全出口，排风道下部北侧设有高 0.85 米、宽 0.67 米的带锁检修口小门。见图 3。

3.外立面装饰装修包裹烟道形成烟囱效应[4]，致使火势迅速蔓延至二层形成立体燃烧。饭店外立面装饰装修时使用铝塑板包裹排风管道形成竖向通道，加之火灾当日风力强劲（阵风6级），烟囱效应明显，火势迅速向上蔓延扩大形成立体燃烧，并伴有大量浓烟。部分烟气通过外立面内部空腔与饭店一层吊顶连通部位进入一层后，沿店内楼梯向二层扩散，封堵人员疏散通道。视频显示，从排风道检修口门缝出现火光到排风道顶部冒出烟气仅用时55秒。通过大尺寸模拟实验验证，在烟囱效应作用下，火势从下向上蔓延速度极快，从排风道底部出现明火至顶部温度达到1400℃，只需1分56秒。
