紫云自治县黄家湾水利枢纽工程干渠工程“12·22”一般坍塌事故调查报告

编制单位：紫云自治县人民政府事故调查组

编制时间：2024年4月19日

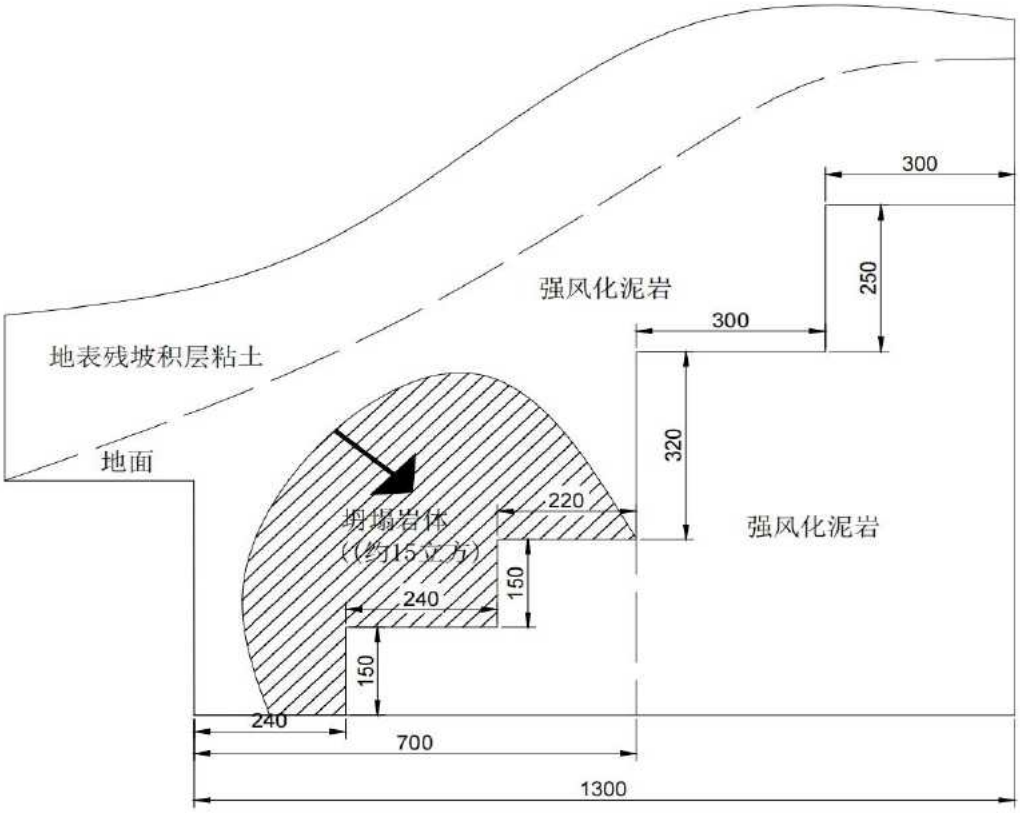
图 1：2#拱座断面图

事故发生处位于黄家湾水利枢纽工程干渠工程纳代2#渡槽工程2#拱座，基底为一开挖长7m*宽5.7m的矩形体，基底按1.5m高度、2.2～2.4m宽度留设台阶，基底左右侧边坡角度约75°-80°，坍塌岩体位于2#拱座左侧壁，基底上方依次宽3m、高2.5米台阶开挖，据现场测量、标绘。其图式如下:

1.中铁十七局集团有限公司。一是未配备纳代2#渡槽工程施工现场专职安全员，违反《水利工程建设安全生产管理规定》第二十条的规定；**二是**未按照《纳代2#渡槽总体施工方案》要求，对稳定性较差边坡施工作业采取支护处理措施；**三是**未按照《中华人民共和国安全生产法》第四十六条第一款规定认真开展隐患排查治理工作，未对纳代2#渡槽工程开展过隐患排查治理工作；**四是**未按照《危险性较大的分部工程安全管理规定》第十五条规定，对现场作业人员进行安全技术交底；**五是**未采用有效技术手段进行变形监测，违反《危险性较大的分部分项工程安全管理规定》第十七条第三款规定；**六是**纳代2#渡槽工程施工复工程序不符合相关规定；**七是**纳代2#渡槽工程2#拱座基础放坡系数未达到《纳代2#渡槽总体施工方案》要求的1:0.5,现场实测边坡角度在75°-80°。

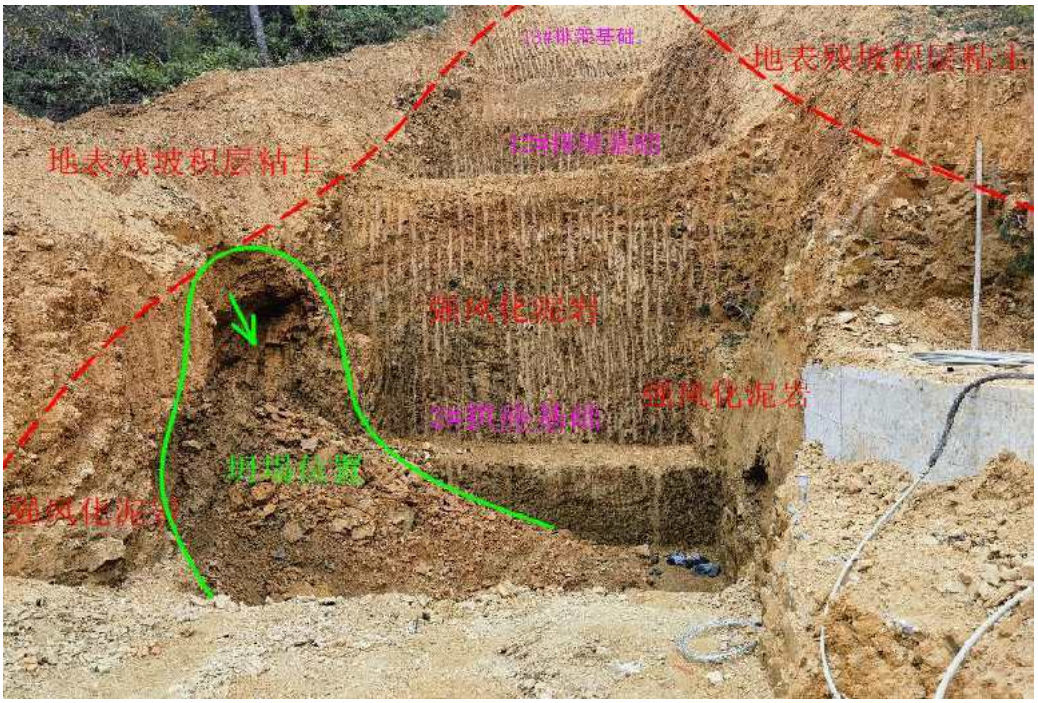
图 2：2#拱座现场图片

事故现场地质条件顶部为 0.5～2.0m 厚的第四系残坡积层粘土，不整合接触于下伏的强风化层泥岩上，地质结构主要结构面类型以节理、裂隙、层面为主，垂直节理、裂隙发育，在重力作用下，下伏的强风化层泥岩发生坍塌，坍塌高度 4.8～6.3m，坍塌宽度 2～4.5m，坍塌体厚度 0.5～1.5m，坍塌方量约 15m³；事发时，史*顺、史*林、张*3 人在最底部台阶进行作业，其中史*顺位于拱座基础左侧坍塌体的正下方，史*林、张*位于拱座基础右侧坍塌体临边处，距离史*顺约 5m；现场无安全警示标志标识，边坡无支护措施，有一架木质梯子通向地面，且在坍塌时

照片4：2#拱座坍塌点结构面组合情况　　照片4：2#拱座上游12#排架基础结构面组合情况

纳代2#渡槽工程2#拱座基础由易风化、易崩解、力学强度低的强风化泥岩组成，开挖边坡后，受重力和构造应力影响，岩层在基底处剪出，沿外倾软弱结构面发生平面滑移、垮塌。
