白沙湾国际自然医学度假区（一期）盐疗中心项目“11•25”工人受

2026-09-04 16:00 来源：防城区住建局 作者：防城区住房和城乡建设局

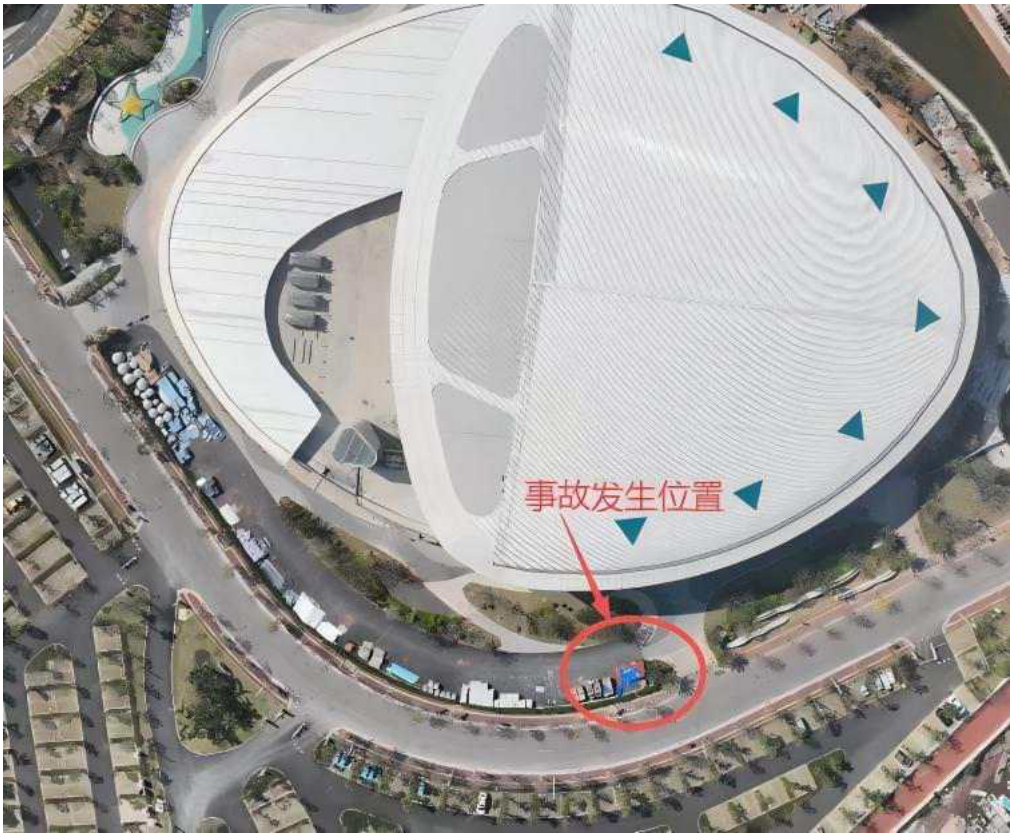
（事故发生时）

白沙湾国际自然医学度假区盐疗中心精装修工程项目位于防城区江山镇江山半岛，事故发生地点位于盐疗

2025年11月25日18：00分左右，盐疗中心正值下班时间段，叉车操作人员熊双在白沙湾国际医学园区及配内装饰装修工程项目室外空地进行加气砖卸货操作，驾驶型号A3SZ的叉车运输作业，周边无作业防护，桂中公数量。熊双在卸砖后再次右转返回货车途中撞到下班后步行经过的唐杰兵。

熊双未取得特种设备作业人员证实施作业，在没有彻底观察作业周边环境情况下继续操作叉车，导致叉车兵。
